# 200MW 汽轮发电机故障原因分析及预防研究

华电能源股份有限公司富拉尔基发电厂电气车间 黑龙江 齐齐哈尔 161041

富拉尔基发电厂的6台200MW均系哈尔滨电机厂产品,投产至今发生过以下几类重大故障。

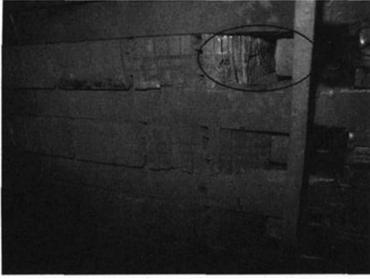
2018年6月在对富拉尔基发电厂五号机组大修定子交流耐压试验时发生击穿,抽转子后,进入膛内检查。发现第43和第44定子汽端约有40mm的宽度,受到磨损、断裂和塌陷(见图1),并且其损坏的内部长度约为100mm。第43相邻槽的槽中非故障点相邻区域及转子汽侧布满铁芯片磨损的粉末物,相邻的凹坑为2x60mm。相邻44槽上层线棒槽口处有轻微电弧灼伤。无法评估槽43和44中较低负载的损坏,或是在转子高速旋转和蒸汽结束时已损坏的大量断裂的铁芯碎片刮擦造成的表面损伤。由于其绝缘受到损伤,故在交流耐压试验中发生击穿。分析铁芯损伤的原因:长时间使用后,铁芯表面形成毛刺,经过涡流加热发生振动。而涡流引起的振动和加热会造成额外的损坏,最终形成整个段面的损伤。幸运的是发电机在正确的时间进行了维修,所以在运行期间没有造成更严重的事故。

图1 汽端43、44槽口阶梯段铁芯损伤点(黑圈部分)

定子第43、44槽上层线棒绝缘已经损伤,决定用备用线棒更换。在从槽43和44中的顶板移除载荷之后,可以确认相邻的子层载荷的损坏,并且同时进一步确定隔离槽中的剩余张力杆。使用交流耐压试验来确认是否有故障,从而决定下一个处理步骤(如果需要在没有压力测试的情况下更换罐),工作量将增加几倍,并且构建时间将增加。

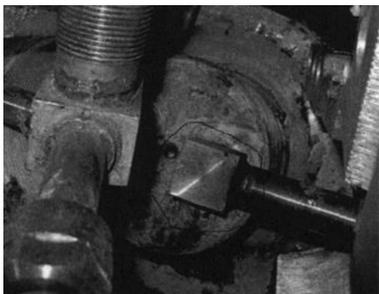
研究2019年8月二号机组大修后风压试验,发电机风压试泄漏数据大于标准,检查发现由于发电机中的氢气压力超过冷水的内部压力,氢气进入内部冷水,使得冷水量超过常规,这表明发电机的冷水管线泄漏。为了检查密封性,发电机通过0.5MPa定子的完整液压试验进行检验。仔细检查后,确认线点C2外壳的外部端口泄漏,但泄漏点位于出口外部,并且未在上方的内部冷却器中产生氢气。将水压增加到0.6MPa,仔细检查管腔内的B2套管手包绝缘处有渗出的水滴,并将去除的绝缘物完全浸入水中(此情况正是B相定子绕组直流泄漏电流偏大的原因)。一旦所有背部绝缘层被移除,就会发现沙眼从冷却水的电连接到B2外壳侧的焊接泄漏,铜质材料上已有轻微水腐蚀形成的绿铜锈(见图2)。

图2 B2出线套管水接头上的渗漏点(黑圈中)
