# 某燃油滤多余物检测与分析

**摘 要:** 在维修检查过程中,发现燃油系统产品中燃油滤存在多余破损滤网。为查清多余物产生原因,需对燃油滤多余物和镍网罩进行检测分析,通过扫描电镜对多余物进行观察,发现多余物表面相对整洁,滤网表面留有一定附着物,应为油类附着物。结果表明,燃油滤多余物与滤网在元素、编织结构以及编织丝直径存在相似,此多余物存在滤网破损产生多余物的可能性。

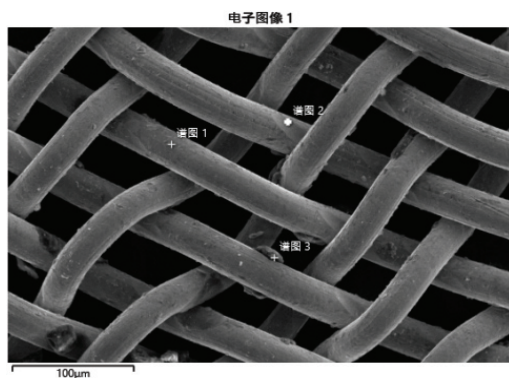
图1 送检多余物检测结果

在扫描电镜下对多余物外观进行观察,如图1所示,多余物外观整体呈网状编织结构,编织方式与HB 1862-93中3.1图2相同,结构相对松散,编织丝直径约25  $\mu\text{m}$ ,表面未见大量附着物残留,观察编织丝交接区域,存在一定程度磨损;对该多余物进行能谱成分分析,测试位置见图一,测试结果见图2和表1,该多余物主要成分为镍元素(Ni: 85.69),存在部分碳元素(C: 14.31),能谱分析未发现存在其他元素。

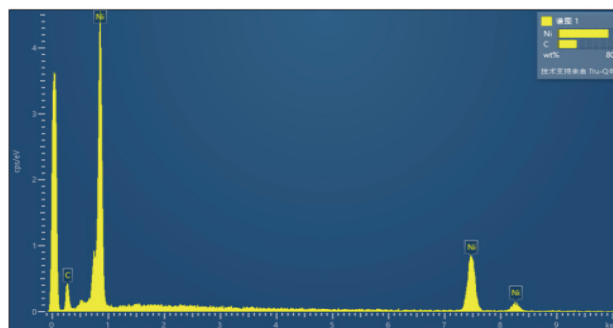
图2 送检多余物能谱检测结果

表1 多余物能谱检测结果

| 元素 | Ni | C |
| 含量 | 85.69 | 14.31 |

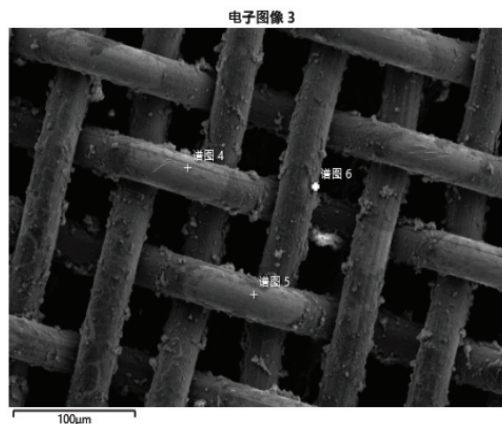
图3 送检滤网检测结果

描电镜下观察滤网的整体结构，如图2所示，滤网为网状结构，编织较为整齐，编织方式与HB 1862-93中3.1图2相同，编织丝直径约为 $25\mu\text{m}$ ，表面存在附着物；对该滤网进行能谱成分分析，测试位置见图3，测试结果见图4和表2，该滤网主要成分为镍元素（Ni：88.38），存在部分碳元素（C：11.62），能谱分析未发现存在其他元素。

从编织结构角度分析，送检多余物与镍网罩滤网结构相同，符合HB 1862-93中3.1图2要求，均为编织网状结构，送检多余物结构相对松散，应为后期发生拉扯导致；元素分析结果表明二者元素组成一致，含量存在一定差别，与N6合金中主要元素为镍偏差较大，这可能与检测手段有关；测量编织丝的直径，镍网找滤网和多余物编织丝直径均约为 $25\mu\text{m}$ ，尺寸相近；多余物表面相对整洁，滤网表面留有一定附着物，应为油类附着物。

综上，燃油滤多余物与滤网在元素、编织结构以及编织丝直径存在相似，此多余物存在滤网破损产生多余物的可能性。建议对滤网和多余物开展系统研究，以便准确分析多余物的来源。

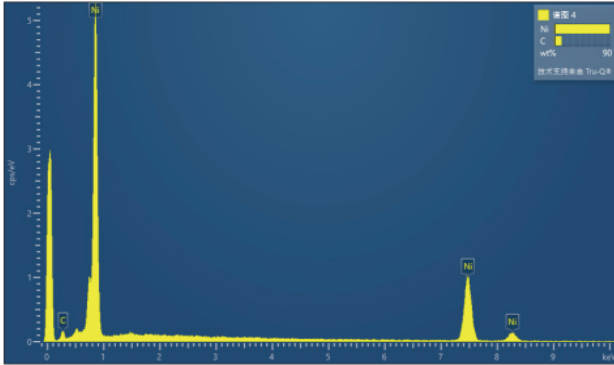
图4 送检多余物检测结果

表2 滤网能谱检测结果

| 元素 | Ni | C |
| 含量 | 88.38 | 11.62 |
