# 一起抛伞不成功的故障分析研究

**摘 要：**某部在地面准备中通电检查发现放伞后抛伞不成功，地面再次通电检查故障仍存在。

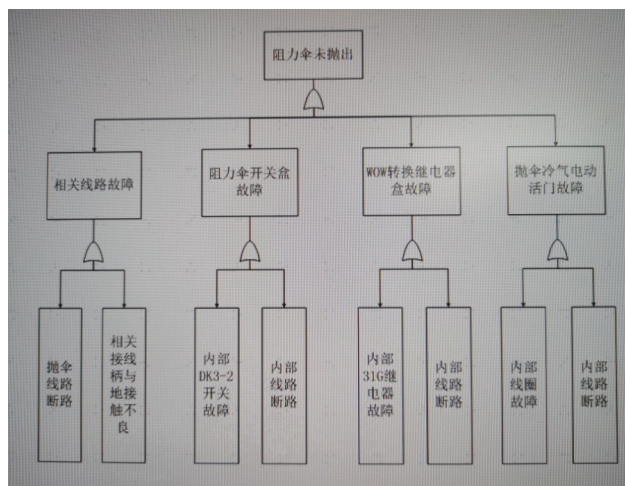
依据上述原因分析，研究建立抛伞不成功故障树，见下图。

活门供电，工作正常，检查开关盒的工作正常：在地面对WOW转换继电器盒进行通电检查，发现内部168G继电器故障，该通不通，因此抛伞不成功的故障原因定位在内部168G继电器。

在 WOW 转换继电器盒修理时将 166G 继电器、168G 继电器必换：增加对插头重点针孔的插拔力\退缩力进行检查。
