一起光伏电站集电线路过流保护动作原因分析

摘要: 针对某光伏电站两条集电线路电缆单相接地故障造成过流动作跳闸, 结合新能源场站 35kV 电气系统接线特点, 根据故障录波数据和保护动作行为, 分析集电线路故障发展过程和故障原因, 为新能源场站电气系统安装调试和日常运行维护提供建议, 提高光伏电站的安全性。

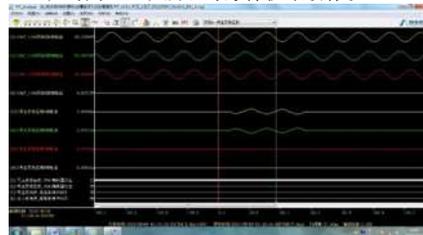
图 2: 主变低压侧电流录波图

故障发生时, 集电 2 线、集电 3 线过流保护动作, 集电 2 线故障相为 A 相, 二次电流 Ia=5.08A, 集电 3 线故障相为 B 相, 故障二次电流 Ib=5.25A, 均大于过流一段保护定值, 过流保护动作切除集电 2 线、集电 3 线。从故障录波报文中看出, 集电 2 线 A 相和 N 相电流大小相同、方向相同, 集电 3 线 B 相和 N 相电流大小相同、方向相同, 从主变低压侧故障录波报文中看出, AB 两相电流大小相同、方向相反, 具有明显两相短路特征, 可以判断集电 2 线 A 相和集电 3 线 B 相两相短路故障。在录波启动前 20ms 集电 2 线 A 相和集电 3 线 B 相就出现接地电流, 直至故障切除, 持续时间在 100ms 以内, 集电 2、3 线零序过流保护一段电流定值 0.34A, 时间 0.3S, 所以零序保护未动作。

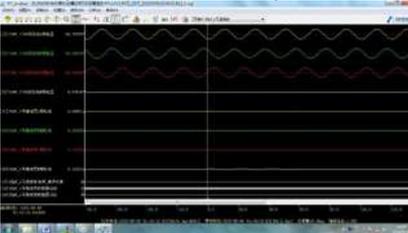
图 4-2: 录波启动前 0ms 接地变电流录波图

变回路出现零序电流 0.166A,故障时 A 相电压大幅降低,B 相电压降低,C 相电压升高,故障时 0ms 接地变回路出现零序电流 0.318A。分析认为集电 2 线和集电 3 线回路对地绝缘薄弱,首先 A 相对地绝缘降低,致使 B 相和 C 相电压升高,然后 B 相对地绝缘迅速下降,集电 2 线 A 相和集电 3 线 B 相通过大地形成短路,造成集电 2 线和集电 3 线跳闸。
