某风电场 35kV 集电线路 II 回线跳闸事件原因分析及措施

摘要: 某风电场为 110kV 升压站, 接地方式为小电阻接地, 该电站在某一时间, 由于雷击或其他原因引起三相短路, 且此时呈现高电阻性, 紧接着故障由三相短路转换至 A 相接地故障, 最终又表现出 A 相经高阻接地的特征, 这个故障分析困难, 涉及的面比较广, 对今后的运维、故障判断、故障处理具有典型性和借鉴性, 本文为本次事件的原因进行综合分析并提出整改措施。

某风电场 35kV II 回集电线路跳闸事件。

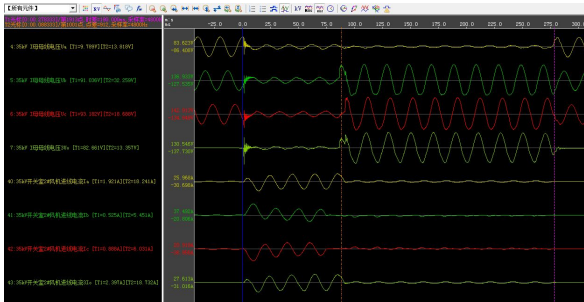
图 1 故障录波图

通过查看故障录波波形 Ua、Ub、Uc、Ia、Ib、Ic、3I0 幅值录波数据, 故障发生在第六个周波, 第一阶段: 6-9 周波, 三相电压下降, 均在 20V 以下, 三相电流上升至 10A 以上, 且出现较大的零序电压和零序电流, 可判断此时出现雷击或其他原因引起三相短路, 且此时呈现高电阻性, 三相电流不平衡; 第二阶段: 第 10 周波, A 相电压下降, B、C 相电压上升, B、C 相电流下降, 故障由三相短路转换至 A 相接地故障; 第三阶段: 第 11-16 周波, A 相电压下降至 6V 左右, B、C 相电压上升至约为线电压 (100V), A 相电流上升, 大小与零序电流相近 (B、C 相存在不平衡电流), 此时呈现很明显的 A 相经高阻接地的特征。

再进行录波和保护分析: 从录波图上看, 故障电流达到过电流定值的时间小于 100ms, 未达到过电流保护动作时间; 零序电流一直存在, 经过约 275ms 时, 由零序保护动作, 跳开集电线路, 故障切除后, 电压恢复正常, 该条集电线路电流为零, 保护正确动作。

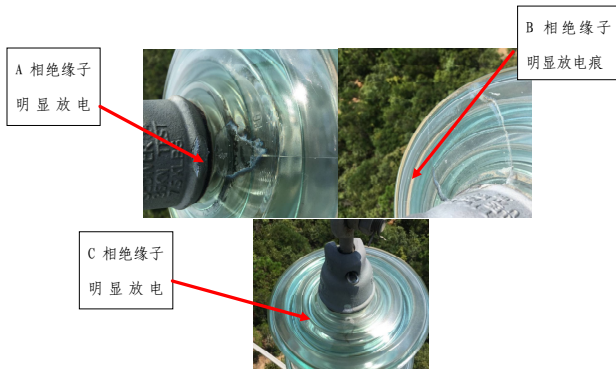
XXXX 年 XX 月 29 日 14 时 XX 分外委单位 XX 检修人员发现 35kV XX II 回线 40 号杆塔 A、B、C 三相有明显被电弧烧伤的痕迹, A 相绝缘子串被击穿。现场的击穿现象与故障分析一致, 是绝缘子遭受雷击后三相短路、A 相绝缘子击穿, 经过约 85ms 后, 电弧熄灭, 故障转换为 A 相经高阻接地, 直至保护动作跳开。

图3 35kV II 回集电线路40号杆塔A、B、C三相绝缘子雷击放电痕迹

XXXX年XX月30日19时10分XX检修人员完成对35kV XX II回线40号杆塔三相绝缘子更换工作。

某年某月31日18时10分风电场组织运维人员对35kV一期II回线进行绝缘电阻测试,35kV一期II回线绝缘电阻测试数据 AB相间:507MΩ, AC相间:554MΩ, BC相间:488MΩ, A相对地:271MΩ, B相对地:286MΩ, C相对地:229MΩ。绝缘测试数据符合线路运行要求,35kV一期II回线具备带电条件。
