# 集中式光伏电站 110kV 送出线路跳闸处理分析

牛林杰

(新华发电定边新能源开发有限公司 陕西榆林 719000)

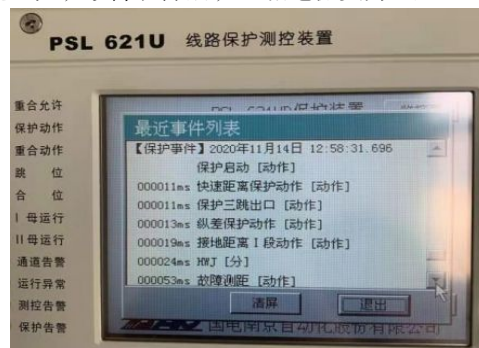
图 2: 本侧纵差保护动作信息

当值值班人员立即汇报值班长,值班长立即安排人员检查站内一、二次设备动作情况。初步判断 110kV 111 锦绣线发生故障,线路纵差保护动作。经检查 110kV 111 锦绣线 PSL-621U 线路保护测控装置“纵差保护动作”,“保护三跳出口”动作,故障类型为 B 相接地,故障测距距离故障点 6.635km,110kV 锦绣线 111 断路器在“跳位”。故障录波器录波显示故障时 110kV 母线  $U_b$  从 66.764kV 突然降低至 7.942kV,  $U_a$  从 67.116kV 突然升高至 73.259kV,  $U_c$  从 66.489kV 突然升高至 71.684kV,故障切除后,三相电压变为 0。故障后 110kV 111 锦绣线电流  $I_b$  从 307.342A 突然增大至 400.400A,其他两相电流变化不大,故障切除后,三相电流变为 0。

7.2、根据保护动作信息、故障录波信息及现场故障现象。110kV 111 锦绣线#21 铁塔上接入美橙变 110kV 电缆 B 相电缆头从伞裙下部击穿时, 本站锦绣线 PSL-621U 线路保护测控装置采集到的 B 相一次电流为 400.400A, CT 变比为 1200/5, 对应二次电流为 1.69A, 方向为线路指向故障点。对侧美橙变 PSL-621U 线路保护测控装置采集到的 B 相一次电流为 6990.196A, CT 变比为 1200/5, 对应二次电流为 29.13A, 方向为母线指向故障点, 同相序同相位反方向。差动电流为 1.69A+29.13A=30.82A, 110kV 111 锦绣线分相差动动作电流定值为 1.5A。30.82A>1.5A, 差动保护动作, 跳 110kV 111 锦绣线两侧 111、112 断路器, 保护装置动作正确。

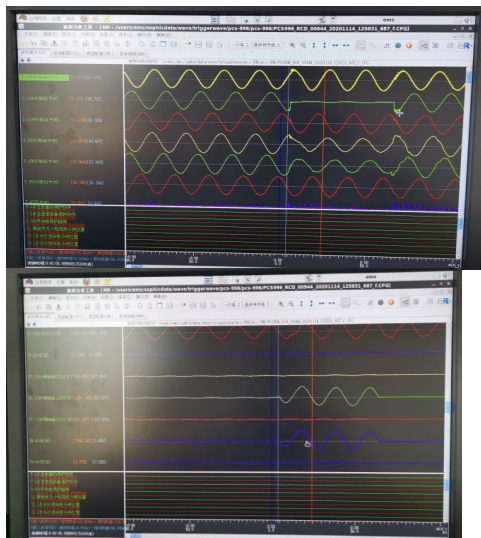
图 4: 对侧故障录波信息

对侧 110kV 美橙变 110kV 111 锦绣线 PSL-621U 线路保护测控装置“纵差保护动作”动作,“保护三跳出口”动作,故障类型为 B 相接地,故障测距距离故障点 0km, 110kV 锦绣线 112 断路器在“跳位”。故障录波器录波显

示故障时美橙变 110kV 母线 Ub 从 66.707kV 突然降低至 9.115kV, Ua 从 67.018kV 突然升高至 72.501kV, Uc 从 66.326kV 突然升高至 71.132kV, 故障切除后, 三相电压恢复正常。故障时 110kV 111 锦绣线电流 Ib 从 307.627A 突然增大至 6990.196A, 其他两相电流变化不大, 故障切除后, 三相电流变为 0。初步判断 110kV 111 锦绣线 B 相发生接地断路故障, 线路纵联差动保护动作, 线路两侧断路器跳闸。

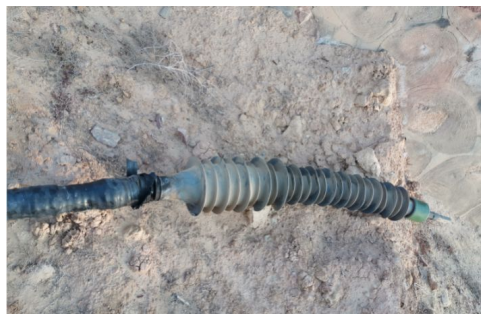
经与 110kV 111 锦绣线设计图纸塔基核对, 故障点在 110kV 111 锦绣线 21 号铁塔附近。运维人员到达#21 铁塔后发现锦绣线#21 铁塔上接入美橙变 110kV 电缆 B 相电缆头从伞裙下部击穿, 有灼烧痕迹。

2020 年 11 月 14 日 14 时 10 分, 经中宁光伏电站申请, 中卫地调下发调度指令, 中宁光伏电站将 110kV 111 锦绣线及 111 开关由热备用转检修。14 时 32 分, 中卫地调许可 110kV 111 锦绣线可以开始线路检修工作, 线路检修人员到达现场, 对锦绣线 21 基铁塔逐基登塔开展故障排查及全线巡线工作。经过全面排查, 除发现锦绣线#21 铁塔上接入美橙变 110kV 电缆 B 相电缆头从伞裙下部击穿, 有灼烧痕迹外, 未发现其他故障及安全隐患。

经过对击穿的 B 相电缆头进行分解检查, 判断故障的主要原因为锦绣线 B 相电缆终端头位于铁塔最顶部, 此位置空间小, 电缆终端头弯曲弧度小受力大, 导致电缆拉筋支撑架与终端头固定点距离较小, 拉筋支撑架铁制抱箍过于靠近终端头应力锥搭接点, 应力锥受力过大, 由于电缆终端头及铝波管(电缆内护套)长时间受挤压伤及到终端绝缘主体, 造成电缆头电场分布不均匀, 在电缆的运行过程中, 电场分布的不均匀是导致电缆头击穿的一个重要原因, 会导致在某个地方出现电场集中, 从而引发放电现象。在电缆头 3 年多时间的运行过程中, 电缆终端头绝缘体各部分所承受的电场强度不均, 最终电场强度达到击穿场强发生放电现象, 导致电缆头击穿。

9.4 根据企业内部设备抢修管理流程,联系电缆附件厂家签订采购协议,采购电缆头附件,由厂家协调具备电缆头制作资格的技术人员到达现场重新制作电缆头,新制作电缆头由厂家负责质保 1 年。

9.5 委托具备资质的第三方试验单位完成新制作电缆头各项试验,同时对 A C 两相电缆头也进行试验,试验结果合格。完成电缆上塔安装工作,加装电缆支撑点固定支架,将拉筋支撑点后移并增加电缆保护套。同时对锦绣线 A C 两相电缆重新固定并加装电缆保护套。完成电缆沟填埋 安全措施拆除等各项工作,故障抢修工作全部结束,工作人员全部撤离。

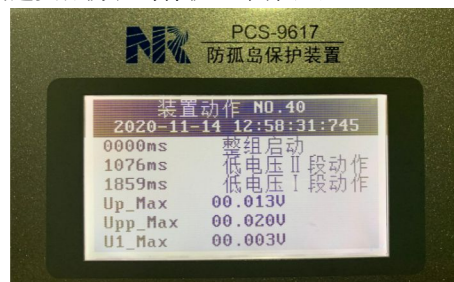
图 6: 防孤岛保护信息

故障跳闸后, 全站总有功 0MW, 总无功 0MVar。故障跳闸后, 中宁光伏电站防孤岛保护装置正确动作, 全站逆变器防孤岛保护正常停机。
