# 700 MW 超超临界汽轮发电机组 再热蒸汽调门扩散器裂纹分析及处理

淮沪煤电有限公司田集发电厂 安徽淮南 232082

**摘要:** 田集发电厂二期机组属国内首批再热蒸汽额定温度 620℃ 的超超临界火电机组, 再热蒸汽调门在多次机组等级检修期间发现扩散器尾部疏水孔处有穿透性裂纹, 经过金相分析及结构检查, 对断裂原因进行详细分析, 阀门扩散器裂纹的产生可能是原引进德国西门子机组设计上可能存在问题, 上汽汽轮机厂已对国内机组扩散器进行升级改造及管壁加厚 20mm, 取消背部疏水槽, 改造后扩散器运行基本正常, 目前未出现裂纹情况。扩散器中在启停机过程中产生积水, 积水未及时排出, 导致扩散器产生热应力。汽轮机组的负荷变化太过频繁及快速, 导致机组扩散器进汽温度变化频繁从而导致扩散器温度变化频繁, 产生金属疲劳进而发生裂纹。对阀门进行返厂, 将旧扩散器加工去除, 按新型扩散器 F195.30.60.44G01 及相关图纸要求进行复装, 材料为 G13Cr9Mo2Co1NiVNbNB。

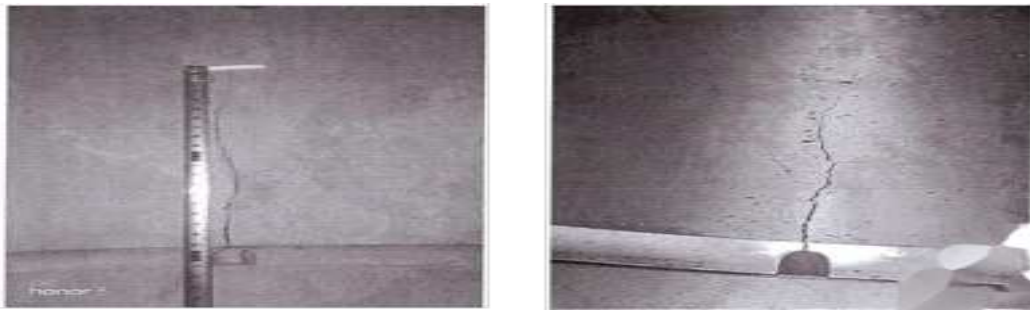
图 1 再热蒸汽调节阀扩散器裂纹图片

2023 年 4 月 7 日 3 号机 C 级检修工作期间, 发现 3 号机右侧中压调节汽门扩散管疏水口处 6 点钟方向有一条长度约 70mm, 宽约 0.05-1mm 的裂纹。在其反面也出现裂纹, 因 3 号机 C 级检修工期, 按节点计划于 5 月 3 日发电, 此

2023 年 4 月 9 日, 上汽厂技术人员到达田集电厂, 对右侧中调门扩散器裂纹处现场实际检查, 现场召开专题会议决定, 上汽厂尽快制定返厂检修方案、查看升级改造后的上汽厂仓库的扩散器及相关检修备件, 检修工期 2023 年 4 月 12 日-4 月 24 日。淮南市泰能电力工程有限公司安排人员将右侧中压联合汽门解体, 解体期间应架表监视中压缸位置的变化, 中压导汽管支架处做好防护、对中压主汽管由专业厂家进行换切割, 对其 5 路疏水管进行切割, 做好封堵措施, 脚手保温单位对阀门及管道保温需搭设脚手脚架安排人员连续进行, 泰能公司安排检修人员对左侧中调门解体工作连续进行, 同时做好中调门返回时安装、管道焊接、金属监督、保温回复、碰缸试验等各项准备工作。2. 因扩散器更换工作程序比较复杂、牵涉部门较多。为了保证右侧中调门返回上汽厂检修工作的开展, 由厂部领导协调、生技部派专人到上汽厂协调中调门返厂检修的各项工作。确保右侧中调门扩散器处理工作按质按期完成, 必须保证 3 号机 C 修工期节点。田集电厂检修中发现右侧中调门扩散器开裂, 裂纹自扩散器尾部疏水孔处开始, 裂纹总长 70mm。

扩散管整体壁厚设计结构较薄，出口型线棱角明显不平滑，异造成应力集中；定位凹槽布置于疏水孔处，疏水孔距离出口边距离较近，造成冷热变化过程中存在较大应力集中，对结构强度造成严重影响，使扩散器整体在运行过程中形成沿疏水暗孔开裂破坏的薄弱位置。阀门扩散器复装后符合设计要求，扩散器过盈量为 1.8mm。扩散器更换部件见表 2。
