# 汽轮发电机内油档引起轴电流报警分析及处理

吴永涛

大亚湾核电运营管理有限责任公司 广东省深圳市 518124

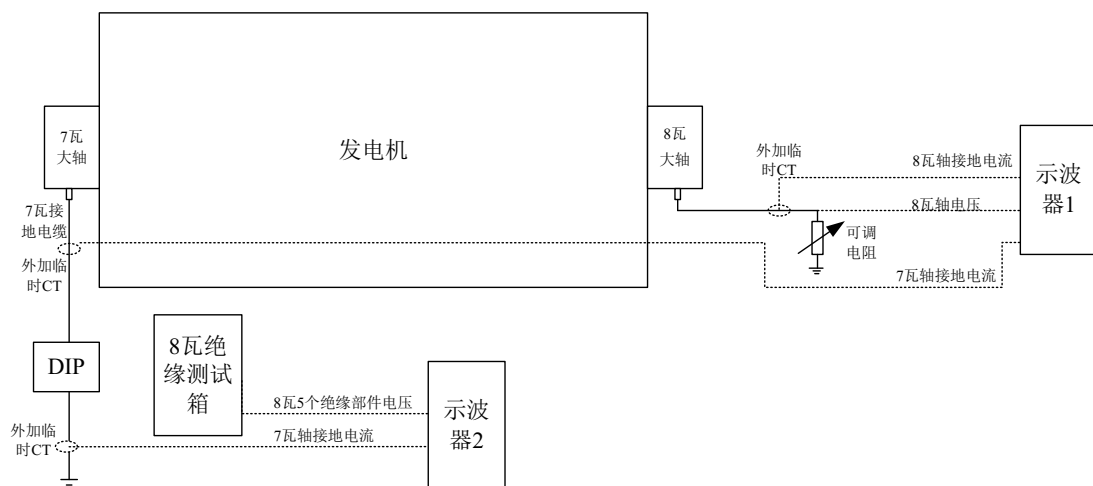
图 1 模拟 4 号发电机励端 8 瓦处轴接地试验原理图

模拟汽轮机 4 瓦处转轴接地试验时发电机处于空载运行, 汽轮机蒸汽进气量较小, 导致试验期间 4 瓦轴对地电压幅值仅为约 45mV, 4-5 瓦间对地电压幅值约为 380mV, 5 瓦处对地电压幅值约为 680mV, 且试验开始数秒内 5 瓦处对地电压幅值迅速降至 50mV 左右, 远低于正常运行期间该处轴电压幅值约 800mV, 试验条件与运行期间条件一致性较低, 试验数据无法用于原因分析。模拟发电机励端 8 瓦轴接地试验时发电机处于额定转速空载运行, 测量 8 瓦处转轴对地电压幅值 2.5V, 7 瓦处转轴对地电压幅值 10mV, 满足试验条件。试验开始前进行模拟静试验, 在发电机励端 8 瓦处转轴表面临时接入接地铜刷, 测量 7 瓦轴接地电流幅值基本无变化, 确认 8 瓦转轴摩擦可能产生静电对轴接地电流基本无影响。试验如图 1 所示, 在发电机励端 8 瓦处转轴表面临时通过 12 $\Omega$  电阻接地并逐步降低可调电阻, 可调电阻阻值降至 3 $\Omega$  时, 发电机 7 瓦轴接地电流幅值达 282mA, 出现轴电流高一段报警, 此时 8 瓦转轴模拟电阻电流幅值达 541mA, 8 瓦轴电压幅值从 2.5V 降低到 1.6V, 试验结束。

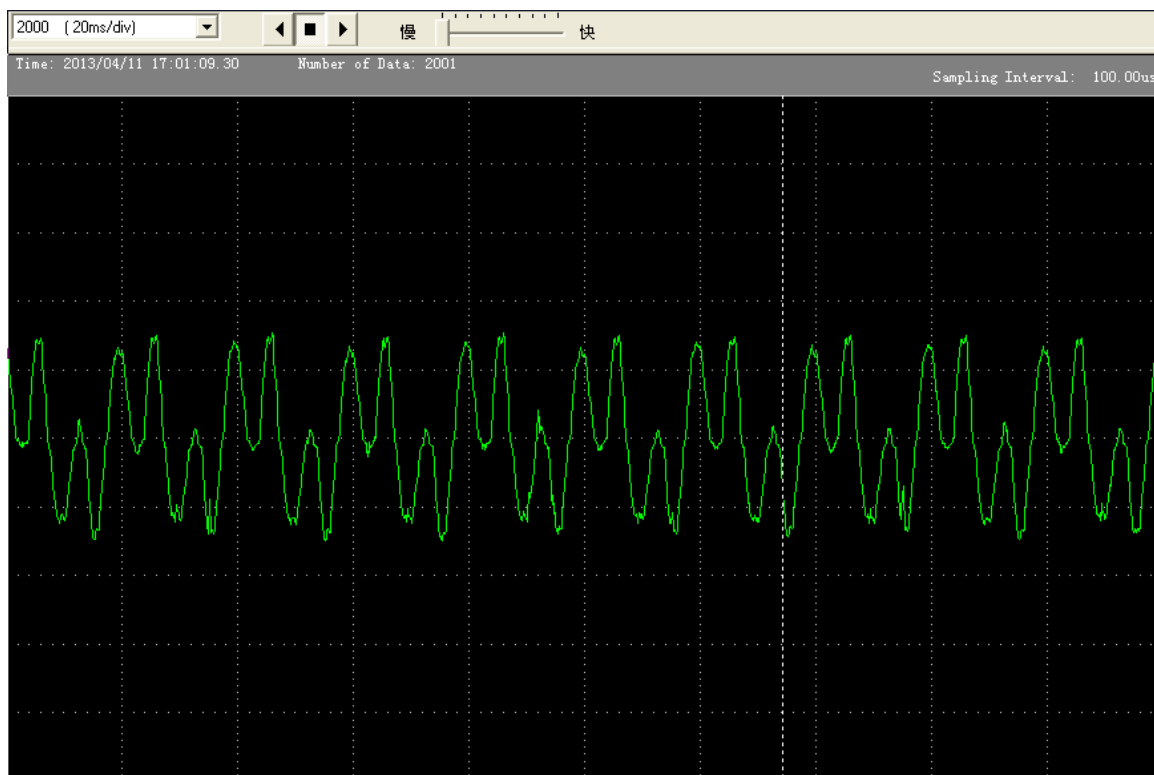
图 2 模拟发电机 8 瓦轴接地时电流波形

发电机励端 8 瓦处转轴临时通过 3 $\Omega$  电阻模拟轴接地电流波形如图 2 所示, 对比 4 号发电机轴电流高一段报警期间轴接地电流波形, 消除采样率较低的影响, 发电机励端 8 瓦转轴处模拟接地期间电流波形与运行期间发电机轴电流高一段报警期间接地电流波形特征一致, 初步确定运行期间 4 号发电机轴电流高一段报警闪发是由励端 8 瓦内部绝缘部件对地绝缘短时降低引起。

同时发电机励端 8 瓦处转轴通过  $3\Omega$  电阻模拟临时接地期间, 8 瓦轴电压下降明显。说明若励端 8 瓦处某个绝缘部件对地绝缘降低引起轴电流, 其对地电压会相应降低。发电机励端 8 瓦各绝缘部件中, 内油档因处于氢气介质中没有引出绝缘测量引线进而无法监测内油档对地电压趋势, 外油档没有设计绝缘测量引线。其它绝缘部件在轴电流高报警期间对地电压基本不变, 初步排除励端上半轴承外套、励端下半轴承外套、励端油密封过渡环、励端高压油管、励端测振支撑架等部件对地绝缘短时降低触发轴电流高一段报警的模式, 基本确定运行期间 4 号发电机励端 8 瓦部件对地绝缘短时下降可能性最高的是励端内油档或外油档。为进一步查找 4 号发电机励端 8 瓦部件对地绝缘短时下降的可能原因, 第三次大修期间对励端轴瓦各部件进行详细检查。励端 8 瓦解体前, 对各部件绝缘情况进行逐一测量, 发现内油档对地绝缘为零, 其它部件对地绝缘均满足要求。在内油档与转子转轴之间插入绝缘纸测量内油档对地绝缘依然为零, 排除内油档与转轴直接接触导致绝缘为零的模式; 将内油档固定螺栓三个一组分别拆除后测量内油档对地绝缘为零。将内油档绝缘板、O 形密封圈、螺栓拆除后目视检查未见异常。测量拆下的 O 形密封圈自然状态下对地绝缘为  $G\Omega$ , 测量 O 形

密封圈在受压状态时对地绝缘降低至  $M\Omega$ 。通过对比分析各状态下励端 8 瓦内油档对地绝缘数据, 判断 O 形密封圈回装后受压导致内油档对地绝缘低, 故正式回装时取消了 O 形密封圈, 使用厚度 3mm 的 GarLock 垫片代替 O 形密封圈, 测量内油档回装后对地绝缘提升至  $4.8M\Omega$ , 满足大于  $1M\Omega$  的程序标准。发电机励端 8 瓦外油档回装后测量对地绝缘为  $5000M\Omega$ , 轴瓦进油后测量外油档对地绝缘仅为  $1M\Omega$ , 维修手册标准要求大于  $1M\Omega$ ; 测量其它部件对地绝缘均为数百  $M\Omega$  级别; 后在盘轴、外油档螺栓逐一拆除清洗后测量对地绝缘同样只有  $1M\Omega$ 。通过对比分析外油档各状态下对地绝缘数据, 结合大修期间油冲洗时间偏短, 分析油的清洁度偏低导致外油档对地绝缘低; 结合实践经验随着机组投运, 润滑油和密封油外流量加大, 同时循环时间增加会提高油的清洁度; 油温提升同样会使油和绝缘中含水量下降, 判断外油档对地绝缘会上升。结合发电机正常运行时轴电压约  $2.2 \sim 2.4V$ , 当外油档绝缘为  $1M\Omega$  时, 计算通过外油档形成电流约  $2\mu A$ 。轴电流正常值约  $80mA$ , 外油档  $1M\Omega$  绝缘对轴电流的贡献可以忽略。另外, 第二次大修至第三次大修期间, 共闪发轴电流高一段报警 3 次, 闪发时间均在秒级, 报警后检查机组状态均正常。第三次大修期间拆除内油档之

前测量内油档对地绝缘异常为零,可以确定第二次大修至第三次大修期间的4号发电机闪发轴电流高一段报警由励端8瓦内油档绝缘短时降低引起。大修期间通过对内油档绝缘板材质进行升级,去除O形密封圈及封圈槽,以避免O形密封圈槽内积累油污使内油档对地绝缘降低,彻底消除了引发轴电流高一段报警的因素。4号发电机第三次大修启机后未再闪发发电机轴电流高一段报警,进一步确定前期运行期间发电机轴电流高一段报警闪发原因为励端8瓦内油档绝缘短时降低。
