核电厂低压电机可靠性提升方案研究及应用

成华安

大亚湾核电运营管理有限责任公司 广东省深圳市 518124

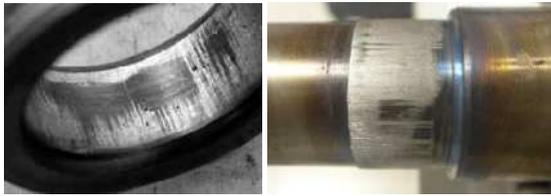
对于原因 4), 首先看故障的非驱动端轴承存在严重过热现象, 轴承内圈与转子轴颈部位已粘连, 均有明显的过热变色现象。将轴承从轴颈部位压出, 产生“拉毛”现象(见图 1)。轴承内圈滚道面发橘黄色, 滚珠发深褐色(见图 2)。轴承外圈未见变色现象^[1]。

图 1. 轴承内圈、轴颈粘连部位

注：故障后非驱动端轴承内圈因过热与轴已焊死，在强行压出轴承后，轴颈部位产生“拉毛”现象，因此测量的轴颈尺寸偏差大，不能反映真实值。

分析故障发展模式为：轴承内部游隙过小，内圈在高速旋转（2900r/min），其发热量最大，发热又会进一步减小游隙，因此存在恶性循环，最终轴承卡死，轴承内圈热膨胀后，与轴颈的配合也会变松，轴承卡死不转而转子受电磁力仍继续旋转，就导致转子轴颈部位滑动摩擦，温度急剧上升，电机运行电流增大，最后上游开关保护动作跳闸，轴颈与轴承内圈因高温粘连在一起。

小结：本台电机发生轴承卡涩故障原因为轴承安装配合过紧、工作游隙过小。

1) 对检修程序中轴承的配合公差进行优化，避免轴承配合过紧；

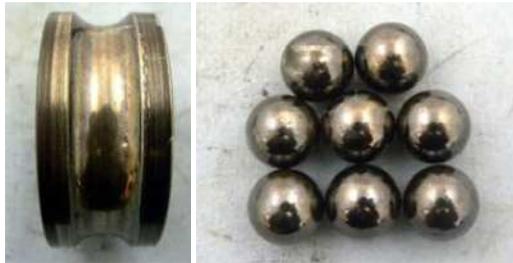
图 2. 轴承内圈滚道面、滚珠过热现象

过热现象从轴承内圈到滚珠、外圈逐渐减轻，说明发热源在轴承内圈。具体的故障发展模式待后文综述，以下对轴承的公差配合进行分析。

目前电厂检修程序中电机两端孔的配合分别为 K7 和 J7，比 J6、H6、H7 等配合过盈量大，配合紧。该故障电机轴承与轴和轴承室均为过盈配合，轴承的工作游隙将减小甚至为负值，且电机轴在运行中存在热膨胀，配合过紧的轴承无法轴向移动而承受异常轴向力，导致轴承运行中异常发热，严重影响轴承寿命。
