一台给水泵汽轮机联轴器卡涩引起的振动故障

史思源

摘要：一台 640MW 机组给水泵汽轮机运行中振动较大，超过了报警值，通过对其振动的频谱测试，发现振动特征符合不平衡的振动特征，但实际上引起振动的原因是联轴器安装不当，致使的小汽机与给水泵不对中引起的振动大，调整联轴器后振动降低至优秀水平。

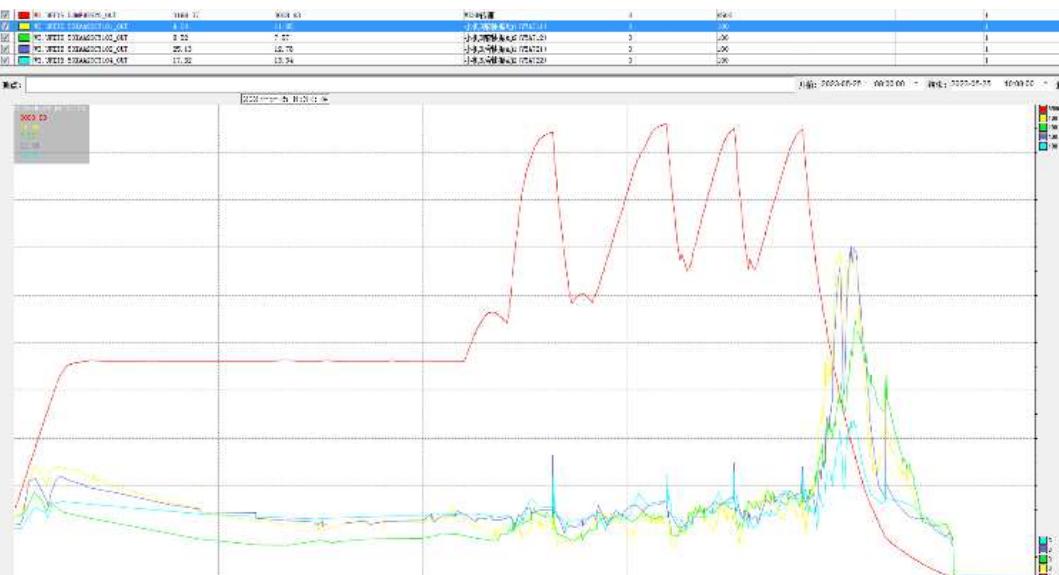
2.1 超速试验情况介绍

超速试验过程中，振动最大在 $20 \mu\text{m}$ 以内，但转子在惰走过程中存在碰磨现象，在大修或新安装机组中较为常见，属于正常现象，毕竟通流汽封全部更换，间隙较小，且

最大振动也仅仅只有 $69 \mu\text{m}$ ($125 \mu\text{m}$ 保护动作)。说明小机出厂后振动状态较为优秀，汽轮机现场回装工艺较好。

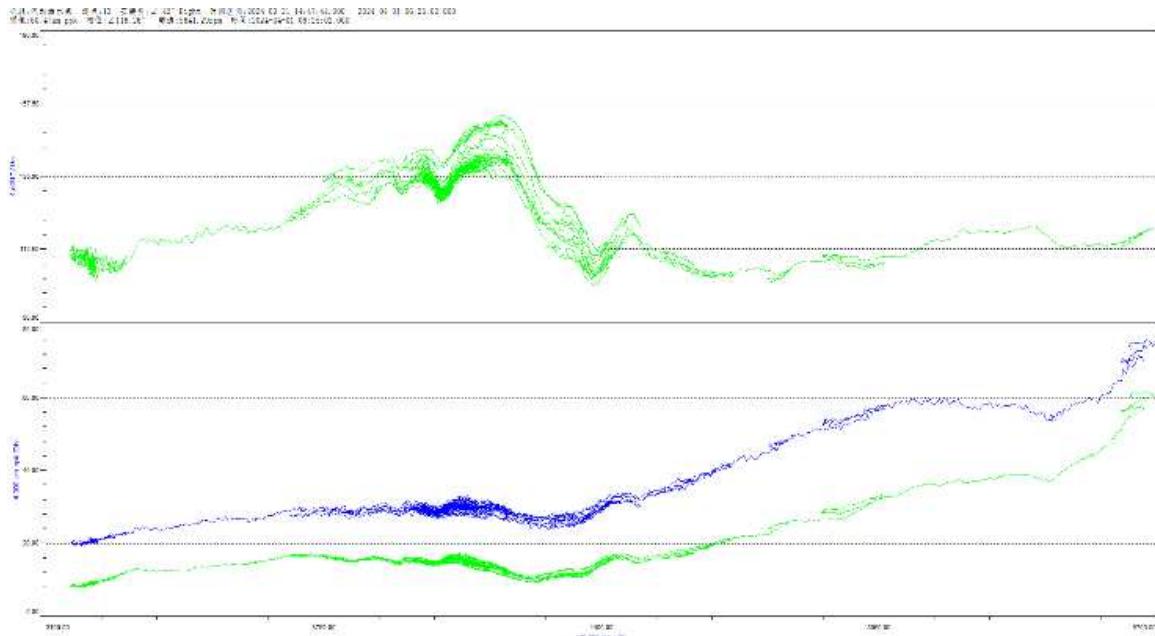
连接对轮后，在盘车（盘车转速 370rpm）状态 2x 振动达到 $69.5 \mu\text{m}$ ，超过报警值 $65 \mu\text{m}$ ，退出运行，对轮复查中心正常，恢复联轴器，在 3500rpm 时振动最大 $56 \mu\text{m}$ ，因时间较紧，并入系统运行。此后机组满负荷状态 1x 最大振动 $65 \mu\text{m}$ ，保持运行。

2024 年 4 月 18 日，转速 5658rpm 时振动达到 $86 \mu\text{m}$ ，远远超过了报警值 $65 \mu\text{m}$ ，对安全运行产生了较大影响。

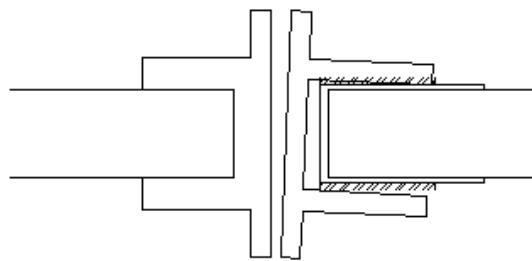
3.5 联轴器安装失误。当汽轮机与给水泵之间的中心找好之后，在安装联轴器的过程中，由于安装工艺不当，致使联轴器法兰面出现较大张口，即使对中找正较为优秀，也会使得齿套与齿轮出现偏斜导致卡涩，联轴器由挠性联轴器变成刚性联轴器，失去调节能力，引起振动过大。

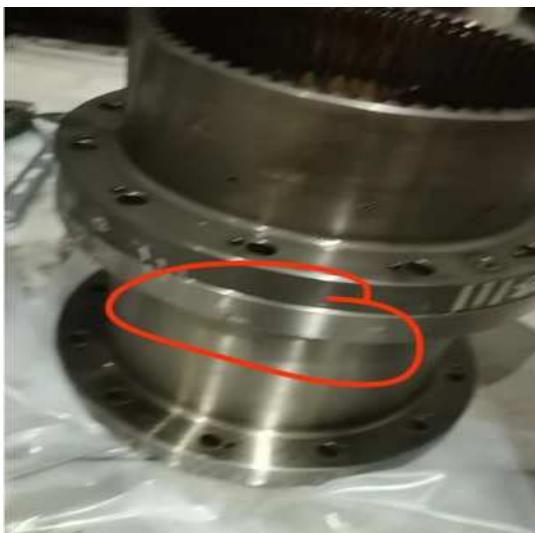
在拆对轮螺栓的过程中，发现螺栓卡涩严重，此法兰口存在明显的张口，达到 $150\mu\text{m}$ 以上，设计上为刚性连接，

不能存在张口，张口会导致联轴器齿套和齿之间不是均匀配合，出现卡死现象。至此，确定引起振动大的主要原因是螺栓存在缺陷，使得连州两个半法兰不能紧密配合，出现张口，形成事实上的不对中。通过对螺栓打磨，消除联轴器法兰站口后，振动降低至 $42\mu\text{m}$ ，较为优秀的水平。无独有偶，在2024.6月检查另一台给水泵联轴器的时候，也出现了类似现象，把连接螺栓打磨处理回装后，给水泵汽轮机振动由 $52\mu\text{m}$ 降低至 $30\mu\text{m}$ 。

通过检查处理可以看出，不对中对设备的振动影响较大，且随转速的升高而升高，很容易误认为是不平衡。对轮回装过程中应注意每一个细节，特别是在检修过程中发现异常，应查明原因，消除异常后再继续开展后续工作，防止因对轮安装存在异常导致的不对中，引起振动大造成设备损坏。
