某电厂 660MW 机组锅炉过热器泄漏问题的研究

【摘要】内蒙古通辽市某电厂 660 MW 直接空冷燃煤机组配备四角切圆煤粉炉,运行中出现过热器泄漏问题。为避免泄漏问题再次出现,分析了泄漏的可能原因,并依据理论分析进行了治理。结果表明:通过停机隐患排查、优化机组启动参数控制等措施可以有效降低过热器爆管频率。

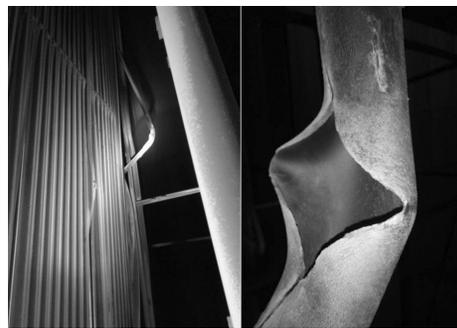
2018 年 1 月 11 日 15 时,4 号机组负荷 512MW,主汽压力 19MPa,主汽温度 568°C 。DCS “四管泄露”报警信号发出,就地检查炉 68.8 米折焰角两侧区域均有明显泄漏声,给水流量较主汽流量偏大 73t/h。4 号机组停运后检查发现末级过热器第 21 管屏向火侧 8 号管子爆管。管子被蒸汽反冲脱离所在管屏后卡在第 17 管屏向火侧 7、8 号管子之间。17 管屏向火侧 8 号管子断裂,断口下部管子卡在 18 管屏上,断口上部管子甩出卡在末过与悬吊管之间。两处泄漏点标高均为 70.9 米,其中 17 屏

管子本身外观可见超温变色,管径胀粗最大处约 10mm。此次泄漏共计 2 根管子泄露,10 根管子吹损。

图 1 末级过热器第 21 管屏向火侧 8 号管子爆管情况

末过 21 管屏向火侧第 8 根管子最先胀粗爆裂,高压蒸汽反冲力推动该管子穿过 20、19、18、17 管屏的管子缝隙导致爆口处蒸汽直接吹蚀 17 管屏向火侧管子,此时 17 管屏向火侧第 8 根管子因被碰撞挤压加之其本身缺陷导致焊口处断裂,管子上部因高压蒸汽反冲力甩出卡在末过与悬吊管之间。

原因 1:21—8 管子外观目测 T91 材质管段整段胀粗,爆口附近最粗至 $\phi 61\text{mm}$ (设计值 $\phi 51\text{mm}$);外观检查有两处约 1 平方厘米黑色凹坑;管子表面有明显高温碳化迹象。因此分析漏泄部位管子材质存在可能存在质量缺陷(SA213—T91 管子组织成份

原因 2:21-8 爆裂管子内部或出、入口集箱内部存在异物,阻塞介质流通,造成受热面管子短期过热爆裂。通过停炉后的磁通检测发现部分管子下弯头处存在氧化皮堆积情况。

原因 3:17-8 焊口焊接质量存在较大质量缺陷,在机组启停过程中造成焊接部位膨胀受力拉裂,产生漏泄。

1)17-8、21-8 管子整体更换为 TP347 材质新管子,以提高管子承受高温的能力。同时对吹损的管子进行割除更换。对末过进、出口联箱进行内窥镜无死角检查,确保联箱清洁无异物。过热器区域防磨防爆整体检查,对管束胀粗、变形、吹损情况进行详细排查,消除外部隐患。

2)在末级过热器 17 至 21 管屏的第八根管子出口加装温度测点,方便运行中监视高温烟气区域管子壁温变化情况。

3)对末级过热器中间 10 屏管子下部弯头进行氧化皮磁通监测,消除氧化皮堵塞的可能。同时针对机组启动制定防氧化皮脱落的技术措施,具体措
