一起 800kV 罐式断路器合闸电阻故障原因分析

【摘要】某 800kV 罐式断路器在送电操作后发生放电故障，对断路器解体检查和取样分析，通过电场仿真分析和温升理论计算，找出故障产生的原因为气室内部异物导致场强畸变，引起电阻屏蔽对筒体发生放电，合闸电阻在故障电流作用下温度急剧升高，进而导致发生炸裂。在今后的产品装配过程中需进一步加强“四无管理”和点检工作，保证产品的可靠运行。

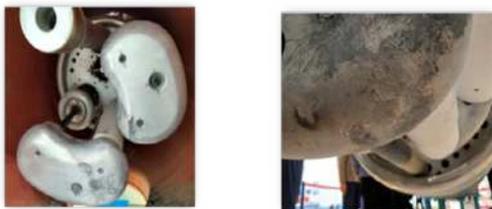
图 1 断路器放电痕迹

故障发生后，将该相断路器返厂，并进行解体检查，打开两侧盖板，将气室置换为空气，发现气室内部有明显的放电痕迹，断路器合闸电阻碎裂。

通过计算分析, 电阻两端屏蔽处设计裕度合理, 电阻体沿面电场设计合理, 电阻片热容量设计满足产品性能要求。因此罐体内存在异物是本次故障的直接原因。在断路器合闸状态运行过程中, 异物导致电场畸变, 造成屏蔽罩对罐体内壁击穿放电。

闪络导致电阻流过故障电流, 短时间内故障电流引起电阻片温度急剧升高进而炸裂, 炸裂的碎片引发复杂的放电过程, 电阻两侧屏蔽等部位多处电弧烧蚀。

单元都实施了严格的气室内部点检，但还是有极个别气室内存在隐藏的金属异物。因此，在今后的产品装配过程中进一步加强“四无管理”（无异物产生、无异物混入、无异物残留、无螺栓忘记紧固），从根本上防止异物的发生。同时强化装配过程中的点检，针对整个装配

过程可能会发生异物的环节，将点检过程前移，不仅要加强连续操作试验后的气室内部点检，还要加强装配分装时的点检，各类配合、传动结构装配后，及时、仔细地地点检确认是否有金属异物产生和残留。

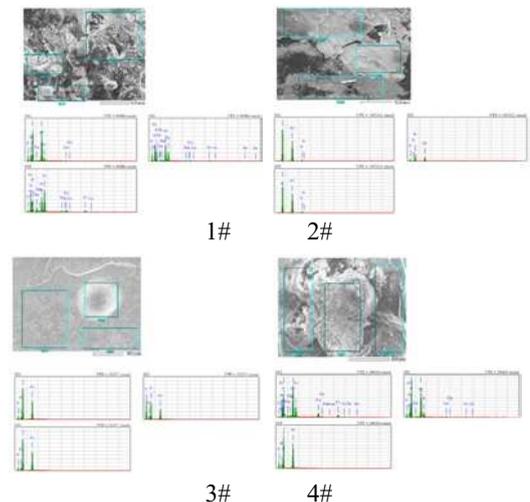
图 3 取样分析结果

通过对放电区域粉末的取样分析，其主要成分为 C、F、Al，主要为导体材质和导向环材质，未见其他异常成分。

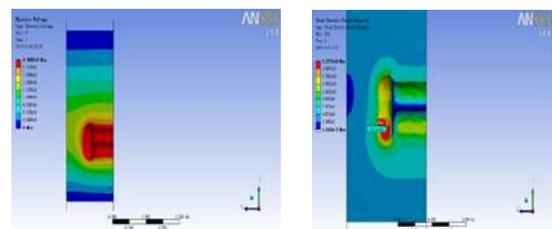
图 4 屏蔽处电场计算结果

计算得到中心导体及屏蔽处于 2100kV 电压下的最

大电场为 22.373kV/mm, 而在闭锁气压 0.5MPa 的 SF₆ 下, 其绝缘判据为 28.7kV/mm, 因此该结构的绝缘裕度为 1.363 倍, 产品结构满足绝缘强度要求。
