一个大容量变压器复电失败案例分析及应对措施

广东红海湾发电有限公司 广东 汕尾 516623

【摘要】广东某发电有限公司#4主变压器2017年修后复电失败。电气专业技术人员查阅专业资料,进行分析,确认复电失败原因为励磁涌流,变压器剩磁过大。特制定限制大容量变压器剩磁过大的措施,该措施经历其后3年7次主变检修后复电验证,效果良好。本文对消除励磁涌流,限制大容量变压器剩磁过大,保证大容量变压器复电成功有较强的参考意义。

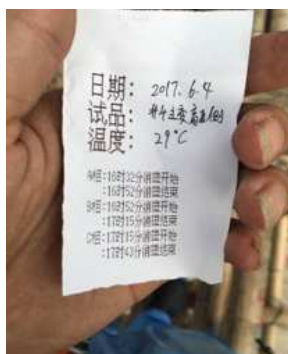
图 2 #4 主变消磁试验记录

断直流电阻无异常, 直流泄漏电流试验合格。已按作业文件完成 #4 主变消磁工作, 见图 2。

从过程核查可以清晰地看到, 变压器复电前各项试验数据正常, 并有按要求开展消磁工作。但在变压器空载充电时仍出现了较大励磁涌流, 可见变压器复电前其内部剩磁仍然非常严重。

结合剩磁和消磁的原理分析判断为: #4 主变消磁试验后, 剩磁仍然非常严重的根本原因为电气试验人员选择大电流导致安匝数过大, 消磁仪器虽然完成消磁工作, 但消磁效果不理想, 致使剩磁仍足以引起较大励磁涌流, 导致 #4 主变复电失败。

后续对 #4 主变补充开展消磁后, 成功完成复电工作。

- 1) 主变直流电阻试验电流要求: 高压不高于 5 A, 低压不高于 20 A。
- 2) 高低压侧直阻试验完毕后, 需调换极性对变压器绕组再进行一次充电 (电流为测试电流的 1/10), 充电时间与测试直流电阻时间一致。
- 3) 使用消磁仪器开展补充消磁试验一次。

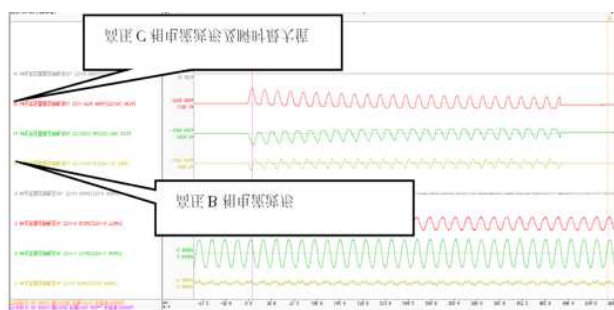
图 3 发变组故障录波波形

查阅发变组故障录波波形 (如图 3 所示), 发现主变高压侧电流瞬时值最大达到 3704 A, B、C 相电流波形严重畸变。

检修符合程序, 就地无故障痕迹, 可以确认检修过程无问题, 试验数据合格, 可以判断复电前变压器各项参数合格。发变组故障录波波形显示 B、C 相电流波形严重畸变, 含有数值很大的高次谐波分量, 波形为尖顶波, 开始瞬间电流的数值很大, 衰减很快, 以后逐渐减慢, 符合励磁涌流的基本特征, 初步判断 #4 主变复电失败原因为: 主变空载充电时产生的励磁涌流导致 #4 主变差动保护动作。
