某电厂 660MW 机组锅炉尾部烟道受热面磨损问题的研究

1 某电厂 5 号机组锅炉尾部烟道受热面磨损问题

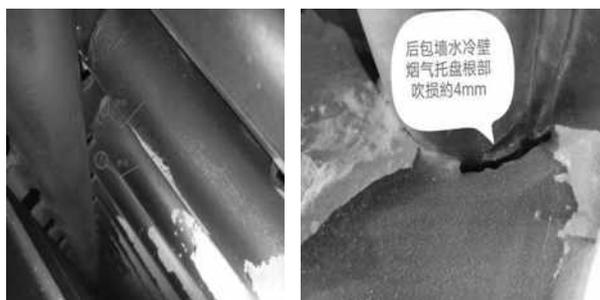
水平低再上、中、下三层吊挂管处磨损

尾部烟道后包墙处磨损

2020 年 10 月，5 号机组进行计划性 C 修工作，机组停运后锅炉防磨防爆检查发现尾部烟道受热面磨损严重。水平低再上、中、下三层吊挂管处存在不同程度的磨损，大部分磨损在 1~3 mm，合计共有 5613 点；尾部烟道后包墙发现吹损管子共计 74 根，测量壁厚吹损总

体在3 mm左右,部分管子在烟气托盘根部吹损较为严重。水平低温过热器第一通道发现磨损管子400点,大部分磨损在2 mm左右。

水平低再上、中、下三层吊挂管处存在不同程度的磨损,从现场磨损情况分析原因为悬吊管处形成烟气阻挡,在蒸汽吹灰时蒸汽流速快、冲击大、遇到阻挡形成汽旋,夹杂着灰粒,加速管子磨损。检修措施为磨损部位补焊后加装防磨盒,对上层下第一根管磨损严重的60根管进行更换,更换长度1100 mm。

尾部烟道后包墙管子磨损,磨损区域为局部小区域,分析原因为保温托盘处存在烟气涡流,涡流飞灰磨损管子。检修措施为补焊后加装长度为1米的防磨护瓦。
