# 一种光模块时钟延展造成的异常问题分析

王晓丽 赵维毅 邓明秀 马改园

许继电气股份有限公司 河南许昌 461000

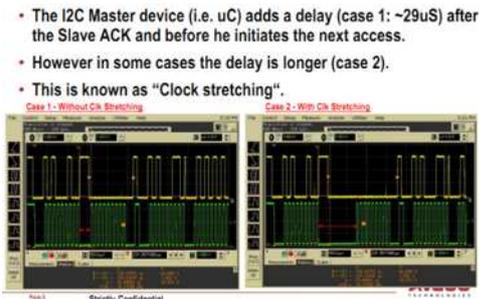
图2 时钟延展机制

而本产品的设计方案未考虑时钟延展，采用盲发机制，将SCL信号作为一个单向信号处理，故而在光模块控制SCL期间，产生控制权的争夺，很可能导致SCL处于一种不定状态。时钟信号对整个总线工作起着举足轻重的作用，异常的时钟会导致后续通信错误，进而使得光模块信息读取失败。

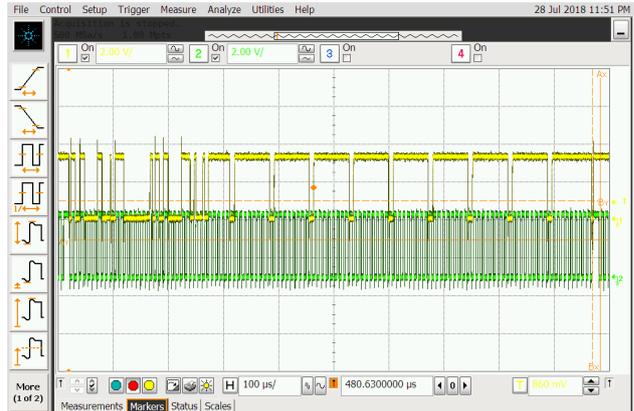
图4 IIC信号整体波形

通过长时间监测IIC信号，发现在光功率越限时，时

钟信号SCL在出现台阶电平，导致IIC读写时序异常返回。在光功率越限时，光模块未进行数据响应，如图4所示。

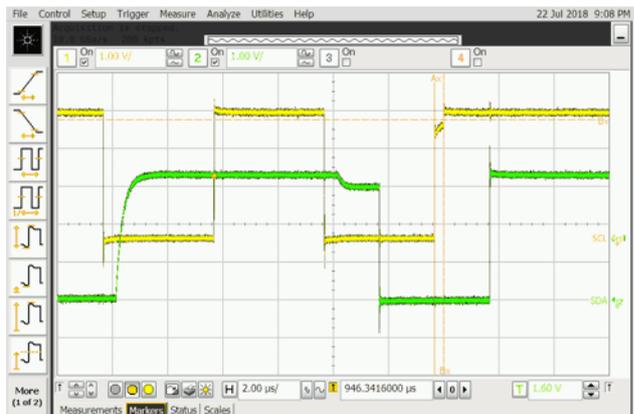
图5 IIC信号放大波形

对波形进行放大分析，可清晰看到SCL的台阶电平，如图5所示。由于X-57E6光模块存在时钟延展，试图将SCL信号维持在低电平；而控制侧则要进行下一个位流操作，试图将SCL信号拉至高电平。两者共同作用，导致了台阶电平的出现，使装置误报光功率越限。

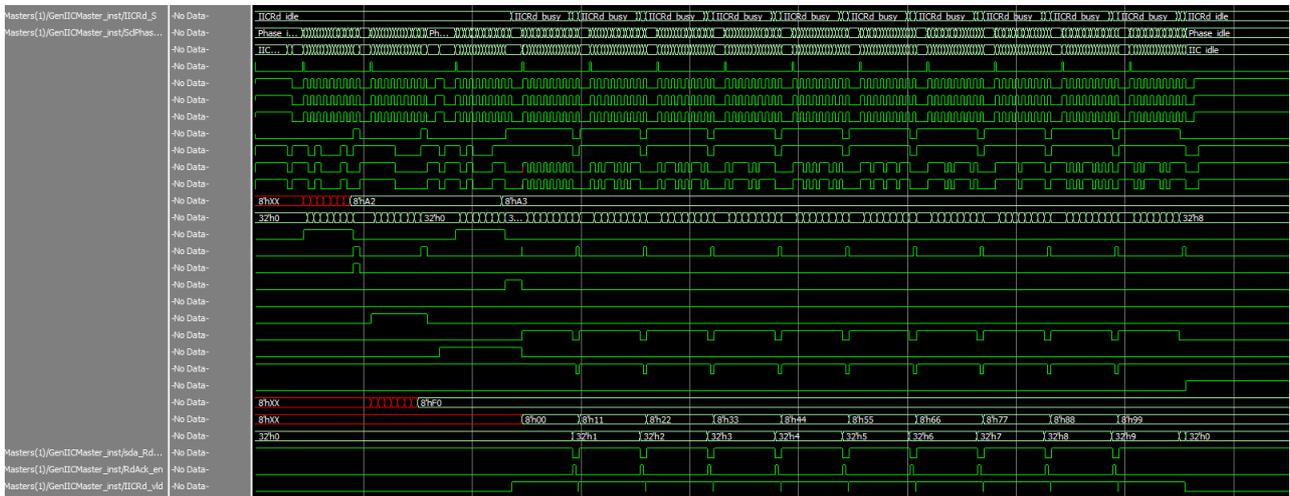
图6 仿真验证时钟延展机制

为进一步定位问题后，对光模块信息监视功能进行仿真验证<sup>[6]</sup>。模拟光模块产生时钟延展时，发现在SCL信号存在中间电平，导致数据读取时序错乱。通过修改模块实现机制，对SCL进行输入判断，重新验证在时钟延展下可正确通信，如图6所示。

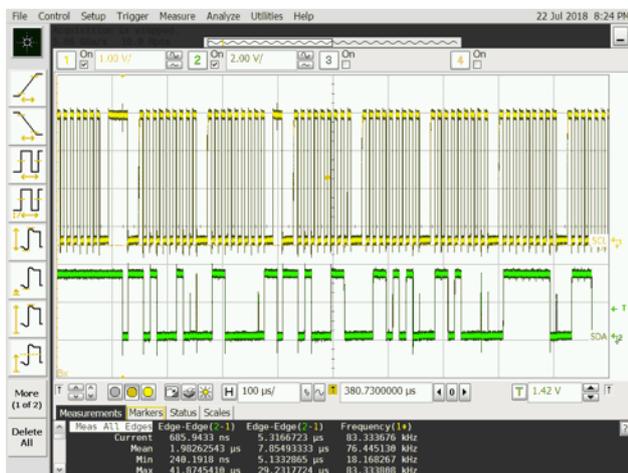
图5 正常通信IIC信号

按照解决方案，对整改后的产品进行测试，光模块信息监视功能正常，时钟信号无异常电平，如图5所示。同时对多个厂家、多个型号的光模块进行适配测试、高低温测试、长时间拷机，均未出现异常。

- 1) 降低时钟速率，采用标准模式；由于光信息监视属于辅助功能，操作频率低，采用标准模式即可满足需求；
- 2) 对SCL信号进行双向处理，增加SCL的方向控制；增加对时钟延展的判断及超时处理机制，从而达到对各类光模块的兼容；
- 3) 延时数据采样时刻，增加数据处理的裕度，降低对信号的要求，提高抗干扰能力；

4) 优化存储区读取机制，对已读入存储区的数据定期读取而不清除，直到下次重新写入时再清除；而数据的状态可通过状态标志体现其有效性，最大程度的防止因误总线错误引起装置的其它异常。
