# 省煤器连接管集箱管座位置开裂原因分析

华电电力科学研究院有限公司 中国杭州 250000

某公司2号机组为三菱公司F级475MW燃气联合循环机组,余热锅炉为三压、再热、无补燃、卧式、自然循环锅炉,机组运行约9000小时后,发现高压省煤器下集箱连接管管座位置发生泄漏,开裂位置均位于距高压省煤器集箱连接管座角焊缝约9mm处,管子规格 $\varnothing 32 \times 2.6\text{mm}$ ,材质为SA210-C,运行温度约 $350^\circ\text{C}$ ,运行压力约15MPa。

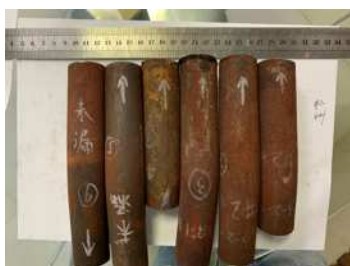
图1 管子宏观照片

送检样管共6根,编号依次为#1~#6,如图1所示。其中,#1~#4管发生泄漏,泄漏位置距管座角焊缝约9mm处,裂纹呈环向扩展趋势,贯穿管壁。#1管外壁裂纹宽度约6mm,#2~#4管外壁裂纹长度约10mm,如图2

所示。内壁裂纹均长于外壁裂纹,且内壁存在多道平行的浅层未穿透裂纹,说明裂纹自内壁萌生,向外壁扩展。泄漏管样管径无明显胀粗,壁厚无明显减薄。管子内壁呈红褐色,且内壁裂纹处存在多个点状鼓包腐蚀产物。

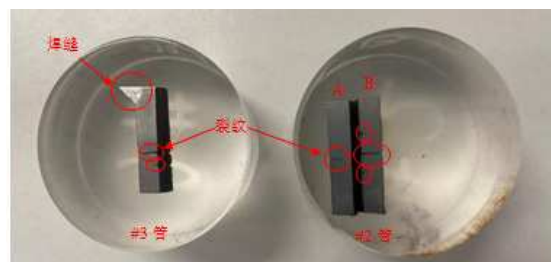
图3 金相检测试样

从管材截面照片可以看出，裂纹沿壁厚方向自内壁向外壁扩展，贯穿整个管壁。内壁主裂纹附近存在多道平行的微裂纹。

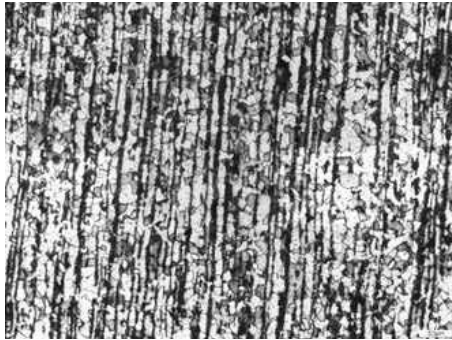
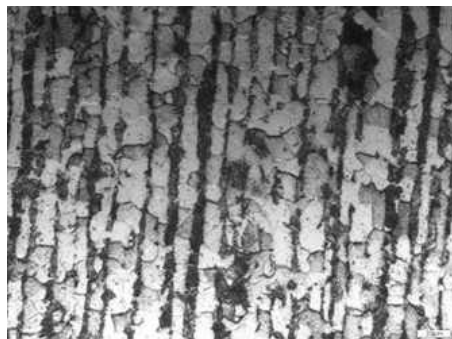
图4 #2管母材金相组织

金相照片可以看出，管材显微组织为铁素体加带状珠光体。

#2-A样品管材截面裂纹自内壁向外壁扩展，裂纹呈楔形，内部充满腐蚀产物。主裂纹和二次裂纹尖端均较为圆钝，且具有穿晶扩展特征。#2-A试样内壁可见多处微裂纹，裂纹内部充满腐蚀产物，裂纹深度约65 μm。管子内壁可见厚度约85 μm的脱碳层。管材外壁可见深度约40~50 μm的腐蚀凹坑，并被腐蚀产物所覆盖。
