探讨灯泡贯流式机组导叶外环磨损原因及处理

Discuss the causes and treatment of outer ring wear of guide vane of bulb tubular unit

二、工程概况

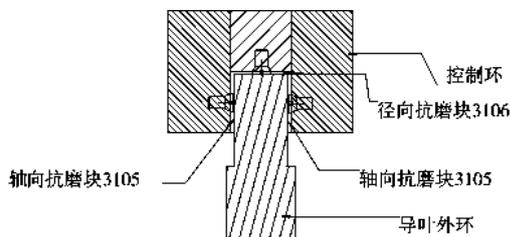
图1 导叶外环装配图

某水电站是一座总装机102兆瓦的灯泡贯流式水电站。该机组型号为GZ(836)-WP-535,具有4片桨叶,最大水头19.9m,额定水头15.4m,最小水头8.1m。导水机构包括活动导叶,内外导水环,拐臂,弹簧安全杆,直连杆,控制环,接力器。如附图1所示,控制环是在导叶外环上直接安装的,控制环和导叶外环的滑动面为轴承式,而控制环抗磨块则是由轴向抗磨块和径向抗磨块构成的。该接力器为直缸摇摆式接力器,其直径为350毫米,行程为1159毫米,在接力器的闭合部分设置一个缓慢的闭合机构。接力器前缸盖耳柄与控制环用柱销连接,而接力器后缸盖的铰链与基部之间由一根柱

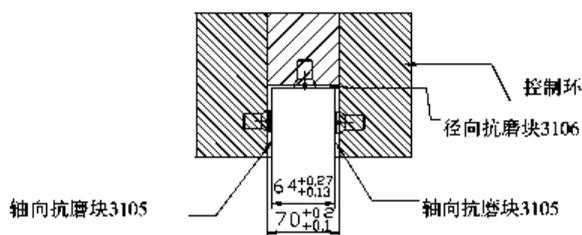
图2 控制环装配尺寸

在对1号机组进行大修时，通过塞尺校验，结果显示，在导叶闭合情况下，轴向抗磨块的总间隙为0.40~1毫米（如图2所示，设计图中规定的两侧空隙为0.13~0.27mm），轴向抗磨块和导叶外环的间隙异常。对其进一步检查，找到下列问题：

更换控制环径向和轴向抗磨块，在安装控制环前将固态润滑二硫化钼均匀地涂于径向抗磨块上，以减小摩擦力。在控制环的分瓣面装配过程中，通过调节控制环各分瓣组合面，将相关配件配合到控制环组合面40×100的弹簧销中，然后将螺钉M30×140和螺母M30拧紧。对装配面进行检查，确认是否有空位和错位，当控制环的分瓣装配完成后，对轴向抗磨块的间隙进行测量和调节，使其达到设计的要求。

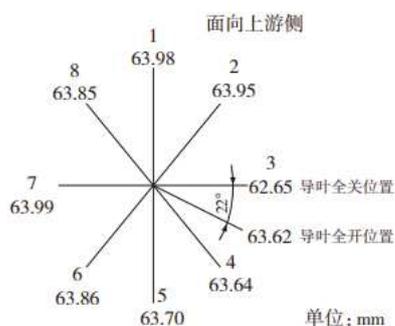
图3 导叶外环磨损及分布情况

1. 导叶外环底部有轻微的毛刺和高点，下游侧表面有较大的凹槽形刮伤，部分有1mm的深度。将导叶外环均匀地分成8个点，在导叶完全打开的情况下，用25~100mm的外径千分表进行磨损量测量。外径大小见图3。

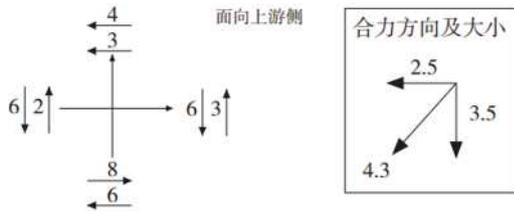
图6 导水外环垂直度

向水准读出气泡移动的格数，在相同的位置调转水平仪进行测量读数，测量数据为0.043mm/m、方向-X偏-Y，导叶外环垂直度满足安装要求（0.05mm/m）。测量数据见图6。通过图3可知3点位于控制环全关位置，控制环逆时针旋转22.262°达到导叶全开位置。导叶外环磨损集中于接力器开关行程内，且磨损位置方向与导叶外环垂直度方向不一致。故排除导叶外环垂直度不合格引起的导叶外环磨损。

1. 对于导叶外环的竖直性不达标的问题，我们在导叶外环（抛光面）上选择4个圆点，对测量点表面存在的高点毛刺进行处理，并用酒精擦拭，防止测量面存在杂质，从而降低了测试结果的准确性。测量过程中握持框式水平仪副测面内侧，使水平仪平稳、垂直地（调整气泡位于中间位置）贴在工件的垂直平面上，然后从纵
