火焰石危岩劣化变形机理研究

摘要: 通过对火焰石危岩体进行现场调(勘)查, 查明了火焰石危岩体基本特征、劣化特征, 揭示了消落区岩体劣化过程, 并探讨了危岩体劣化变形破坏模式, 对库区岩体劣化引起的类型危岩体变形研究具有一定的参考意义。

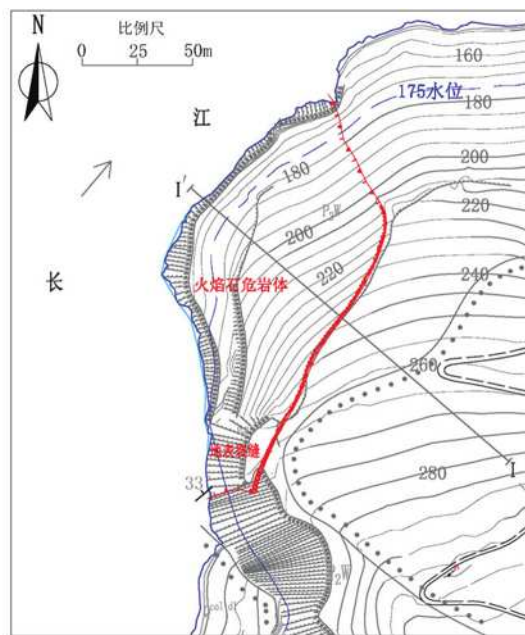
图1 火焰石危岩体地质平面图

火焰石危岩体西、北两侧临空, 坡体结构类型为顺向坡。主要由吴家坪(P_{2w})组浅灰至灰色中厚–厚层状含燧石条带灰岩灰岩(坚硬岩)组成, 基座为浅灰至灰色薄层状灰岩及炭质页岩(较软岩)组成。(见下图1、图2)

火焰石危岩体位于火焰石断裂东端北翼, 岩层产状 $320^\circ \angle 33^\circ$, 区内受火焰石断裂构造影响, 岩体较破碎, 岩体中主要发育两组裂隙: ① $300^\circ \angle 88^\circ$, 裂面较平直, 水平延伸长5–20米, 垂直延伸长15–50米, 切层, 裂面张开宽1–3厘米, 无充填, 线密度1条/米; ② $265^\circ \angle 85^\circ$, 裂面较平直, 水平延伸长约5–8米, 垂直延伸长8–10米, 切层, 裂面闭合为主, 线密度1条/米。同时, 岩体表面可见溶孔、溶隙发育, 岩溶较发育。

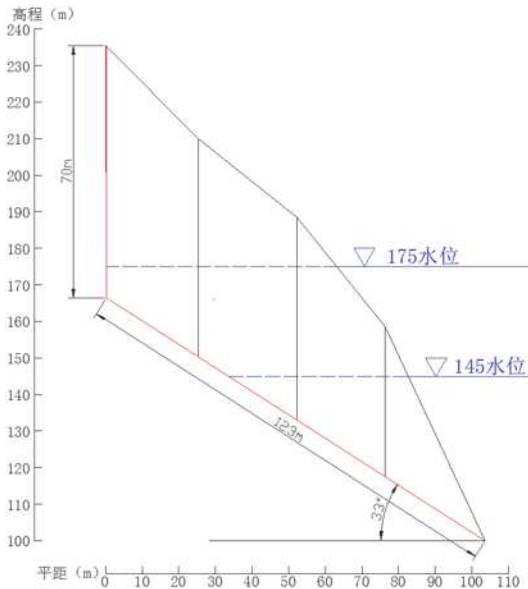
图3 计算模型

本次稳定计算主要用于评价火焰石危岩体的稳定性及预测危岩体变形发展趋势。根据前节所述,火焰石危岩体所处斜坡为顺向坡,且上硬下软,具备产生滑移式崩塌的物质基础条件。计算模型采用1条实测工程地质纵剖面图为原型(图3)。

计算工况	计算方法	稳定系数	稳定状态
自重+地下水+175米水位	单一平面滑动法	1.101	基本稳定
自重+地下水+145米水位	单一平面滑动法	1.128	基本稳定

a. 在自重+地下水+175米水位工况下,火焰石危岩体整体稳定系数大于1.2,处于基本稳定状态,稳定系数安全储备不高。

b. 在自重+地下水+145米水位工况下,危岩体整体稳定系数大于安全系数,处于整体稳定状态,具有一定的安全储备,但随着时间推移,岩体的抗剪强度将进一步降低。
