泮水镇跨断层场地水准异常分析

董 敏 闫德桥 郑家军 韩 博 杨立涛
山东省地震局潍坊地震监测中心站 山东潍坊 26100

摘 要: 泮水镇跨断层场地水准在2022年9月后出现明显的破年变异常变化, 本文通过观测系统、观测环境、水位变化等因素分析泮水镇跨断层水准场地数据异常变化的可能性, 认为此次水准破年变异常变化受降雨影响的可能性较大, 还需持续跟踪观察。

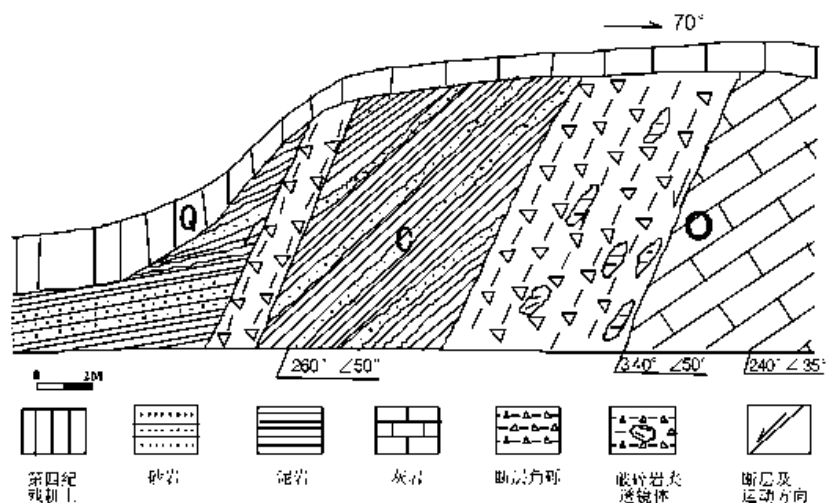
图1 张店-仁河中段断裂剖面

泮水镇跨断层场地位于张店-仁河断裂中段, 张店-仁河断裂全长约50km, 总体呈北西向展布, 是一条第四纪活动断裂, 以淄河断裂和王母断裂为界, 把张店-仁河断裂分为南、中、北三段。中段断裂发育在奥陶系灰岩和石炭系砂岩地层中。断裂破碎带宽数十米, 破碎带固化胶结坚实。断裂产状为 $340^{\circ} \angle 50$, 为压性正断性质。正断错泥岩和砂岩标志层, 断错量5米。断裂东盘为奥陶系灰岩, 地层产状 $240^{\circ} \angle 35$, 断裂西盘为石

炭系砂岩与泥页岩互层，地层产状 $260^{\circ} \angle 50^{\circ}$ 。断裂由各种颜色的石炭系泥质页岩和砂岩地层组成的挤压带组成。挤压带内发育扁豆体、挤压片理和灰绿色、灰黑色及褐黄色碎粉岩透镜体。断裂上覆有0.5–1.5m厚的第四纪残坡积物，无被断错迹象。

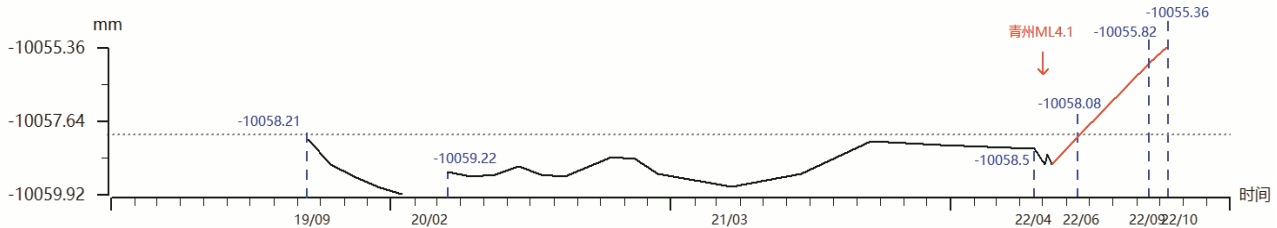
图2 泮水镇跨断层场地水准

泮水镇跨断层场地水准跨张店-仁河断裂, 潍坊中心站自2019年9月开始每月测量一次, 2020年因疫情原因停测一期, 2021年开始由每月观测一期调整到每季度观测一期(分别为3月、6月、9月和12月), 2022年3月由于疫情原因无法观测, 于2022年4月进行补测。期间水准数据变化较平稳, 年变化幅度最大1.49mm, 2022年5月2日青州ML4.1地震后, 分别于5月3日、5月8日、5月13日进行了3期加密测量, 期间数据变化平稳, 2022年9月数据较2022年6月减小2.26mm, 10月加密观测数据较9月份减小0.46mm, 较6月份减小2.72mm, 全年变化幅度3.62mm, 出现明显的破年变异常变化。鉴于泮水

经现场落实观测环境和查询卫星影像（天地图），发现北端点北侧不远处因修建高速公路而进行整平场地挖土，施工区域约300m*300m*10m，其开工时间在2022年3月份左右，场地北侧施工采石，物质减少导致北端点重力值下降，跟重力观测符合一致；根据朱成林基于网格的点源载荷模型的研究结果，格网为100*100时，荷载对水准的影响-0.065073mm。开采土石，不足以解释泮水镇流动水准6月以后的变化趋势。收集了泮水镇气象观测点的降水量数据（淄博市水文中心提供）月均值，2022年1-10月905.5mm（2021年同期为811.9mm），降水量为逐月累加后去趋势后的残差，发现其变化趋势与水准差变化趋势一致。

通过检查观测仪器、环境的噪声、振动、干扰等影响观测精度的因素，地下水位变化引起的自然环境变化及周边建筑施工等，认为此次水准异常由强降雨引起的，非地震前兆异常，还需继续加密观测跟踪分析。

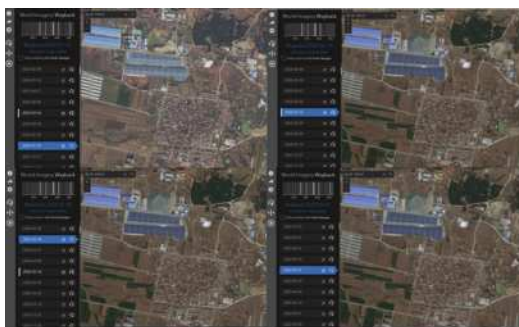
图3 泮水镇水准场地卫星影像

象，与施工采石，物质减少导致北端点重力值下降一致；西北施工导致山体周围基岩开采，山体应力卸载，北测点相对下沉与环境变化一致。水准两端均为土层标石，强降雨也会导致两端点变化不同而出现高差的显著变化，参考场地S端地势低，降雨导致S端相对N端上升与观测结果一致。水位上升导致岩石体积膨胀，断层带孔隙压力增加，有效应力降低，断层上盘相对下盘上升；水位下降则反之。同时岩石吸水差异性决定了断层形变受地下水变化影响的程度^[2]，西北施工导致山体周围基岩开采基础上的强降雨影响，不是地震前兆异常，继续加密观测跟踪分析。

结合上半年北端点重力下降，南端点没有变化的现
