# 常见变形铝合金的失效分析

**摘要:** 本文主要描述常见的变形铝合金结构件不同的失效模式, 并通过对不同失效形貌的机理分析, 掌握结构件在使用中潜在失效的特征, 为不同变形铝合金结构件的使用提供了借鉴。

## Failure analysis of common deformed aluminum alloy

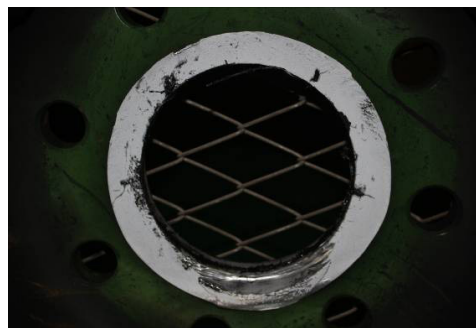
该结构件材料为2A50, 断裂位置如图1所示, 断口未发现明显塑性变形, 断面干净, 断口源区无宏观可见冶金及机加缺陷, 裂纹自起裂点沿周向向两侧扩展, 断面可见清晰扩展棱线, 最后断裂区可见典型剪切唇形貌。

图1 断口形貌

失效结构件断口为一次性断口，断面干净，无宏观塑性变形，裂纹扩展区域微观形貌均为韧窝形貌，并伴有二次裂纹，表明开裂时受力较大，符合过载失效的特征，裂纹性质为脆性裂纹。

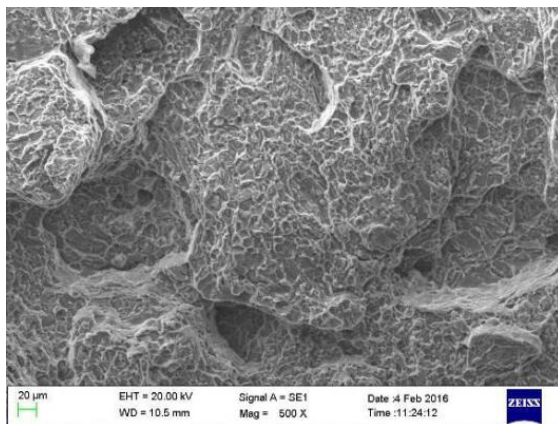
过渡R处表面起裂, 源区未见冶金及加工缺陷, 断口源区微观形貌以韧窝为主, 如图2所示, 断口源区断面上存在二次裂纹, 如图3所示。

图2 源区韧窝形貌

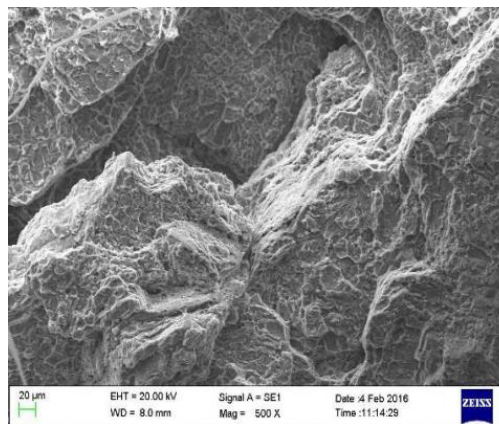
图3 源区附近二次裂纹

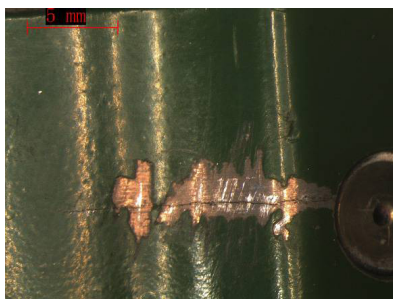
该结构件材料为2A14,该裂纹沿结构件圆周方向扩展，裂纹长约20mm，裂纹为贯通裂纹，沿孔扩展至内壁，加压时有渗油现象，如图4所示。

图4 裂纹形貌

结论：失效结构件裂纹断口断面平齐，无宏观塑性变形。裂纹断口形貌观察可见裂纹源为多源、点源，原始裂纹断口呈暗灰色，断面覆盖有腐蚀产物，原始裂纹断面微观可见二次裂纹，局部可见泥纹花样，平坦面上分布着龟裂裂纹，为典型应力腐蚀断裂特征。能谱分析结果亦表明原始裂纹断面上存在有一定量的Cl、S、O、Ca、Na等“盐污”元素，表明裂纹源区至裂纹前沿均被腐蚀。综合上述分析可知该裂纹为应力腐蚀裂纹。

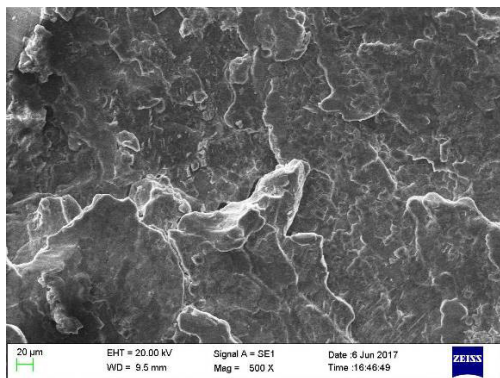
扫面电镜观察：将失效结构件切割，打开裂纹观察断口，裂纹断口无明显塑性变形。裂纹断口起源于孔口部，裂纹源为多源、点源，原始裂纹断口呈暗灰色，断面覆盖有腐蚀产物，源区放大观察无明显冶金缺陷，裂纹扩展中期可见二次裂纹，局部可见泥纹花样，如图5所示。

图5 裂纹断口泥纹花样

能谱分析：为进一步分析原始裂纹断面断裂特征，对其进行能谱分析，能谱分析结果表明断口起裂源区、裂纹前沿除材料固有元素外均含有一定量的Cl、S、O、Ca、Na等元素，表明裂纹源区至裂纹前沿均被腐蚀。

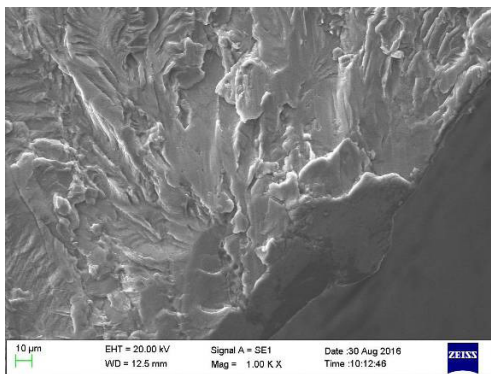
图7 源区条带形貌

扫面电镜观察：失效结构件裂纹断面光滑平坦，宏观可见疲劳弧线，表面呈深灰色，未见氧化夹杂等冶金缺陷，通过电镜扫描观察裂纹断口起源于孔过度R处，沿疲劳源区呈扇形发散，裂纹扩展区可见疲劳条带，如图7所示，裂纹扩展中后期可见疲劳条带+韧窝并伴有少量二次裂纹，如图8所示。

结论：试验表明裂纹断口宏观可见疲劳弧线，微观可见疲劳条带，裂纹末端为韧窝，并伴有二次裂纹，依此判断该裂纹性质为疲劳裂纹。

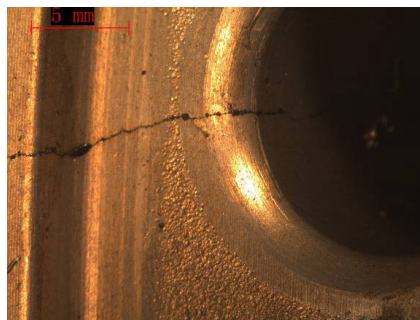
该结构件材料为2014，该结构件在开展试验时出现了断裂，裂纹沿结构件径向开裂，如图6所示，裂纹延伸长约20mm。

图6 裂纹形貌

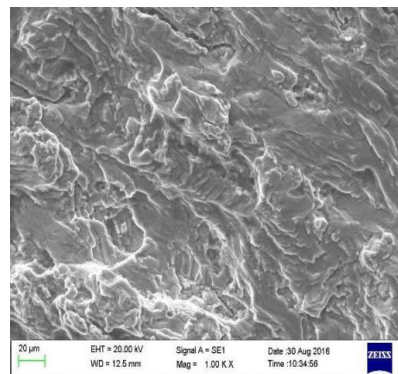
图8 条带+韧窝+二次裂纹
