# 关于佛山地铁3号线道岔未及时转换到位瞬间恢复故障报警分析及处理

**摘 要：**佛山地铁3号线正线道岔使用西门子SICAS-ECC联锁系统与ZYJ7转辙机组合的方式，室内控制部分集成为POM4板（道岔操作模块），室外转辙机为ZYJ7+SH6双机牵引，采用六线制控制电路，3号线信号系统自试运行开始多频次出现道岔转换不到位故障报警信息，1秒后报警自动恢复。本文主要针对该类道岔控制电路原理，道岔转换不到位报警产生原因进行分析，并结合分析情况及设备特性针对性解决问题进行阐述。

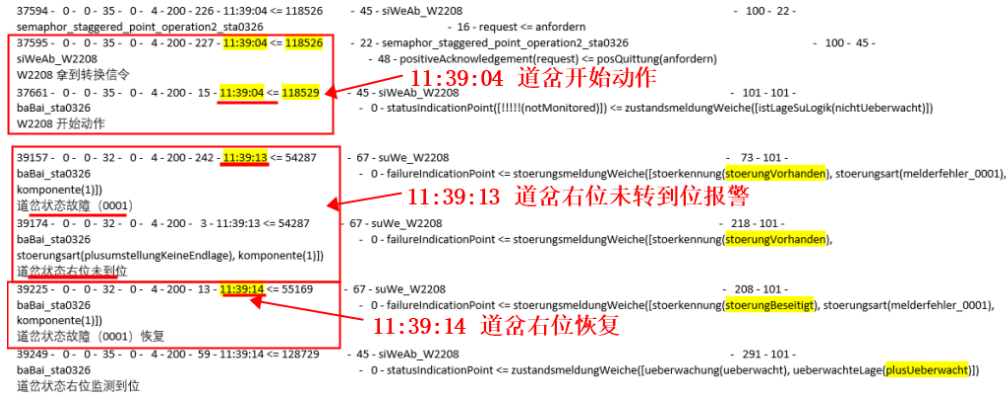
图3 联锁数据分析图

位转右位指令后的第9s，联锁记录到“道岔状态故障(0001)”和“道岔状态右位未到位”的报警信息；第10s，联锁发出“道岔状态故障(0001)”恢复，和“道岔状态右位监测到位”的状态信息。通过数据可得出，W2208道岔在操岔第9s时出现联锁只采集到R1表示回路电压，未采集到R2表示回路电压，约1s后联锁采集到R2回路电压数据，此时报警恢复。

通过查看微机监测曲线和现场实测数据记录，佛山地铁3号线正线道岔的正常转换所需时间在8-9s之间，发生故障报警道岔也未出现转换时间大于9s情况，进一步判断道岔转换不到位报警发生在室外道岔锁闭后。引起该类报警原因可能有以下几种：一是道岔到位后某一个表示回路中存在断点，1s后断点接通；二是室外道岔双机到位不同步；三是联锁与转辙机接口采集问题。通过对全线发生故障报警的多组道岔检查分析，各道岔表示回路线缆绝缘符合标准，接线紧固良好，自动开闭器接点接触良好，无反弹情况，排除室外转辙机转换到位后表示回路瞬间中断又恢复情况。通过对发生故障报警道岔检查统计，发现故障报警道岔较分散，且室不论室外主机先到位或副机先到位道岔均发生过该故障报警，报警发生仅与道岔转换频次成正比，排除因室外双机不同步导致报警发生。
