# 贵州电网雷山供电局 10kV 线路避雷器批量损坏分析

潘光强

(贵州电网有限责任公司凯里供电局 贵州凯里 556000)

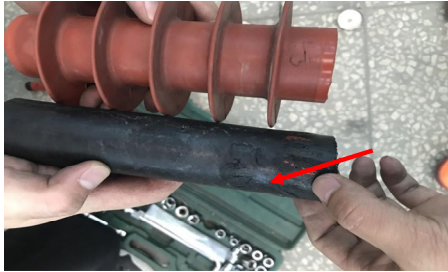
图 3 避雷器外观

该避雷器进行解剖查看内部阀片是否受潮。解剖时已发现该避雷器外观膨胀、起鼓、开裂如图 3 所示。

通过对所测量的试验数据和内部解剖分析：由于该避雷器安装在雷公山山腰，属于多雷区，其接地的土壤接地电阻较大，当线路上遇到雷电时避雷器上会产生较大的残压，根据欧姆定律： $I=U/R$ 得到，流过避雷器内部的电流比较大，雷电产生的能量不能很好的释放到大地去，从而会使得避雷器内部发热。由于热胀冷缩的原因就会导致避雷器膨胀、起鼓、开裂，从而使得避雷器密封性遭到破坏。密封不严，又因为避雷器安装所在的地方经常下雨、空气非常潮湿，潮气和雨水就会顺着缝隙进入到避雷器内部，导致避雷器内部受潮、劣化，伏安特性下降，电气性能降低，不断地恶性循环下去，当遇到雷电或过电压时会损坏，严重时可能会使避雷器发生爆炸。这就是该批次避雷器损坏的原因！

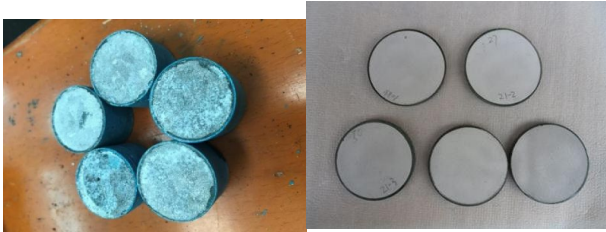
图4 受潮严重的阀片图5 正常的氧化锌阀片

进一步解剖后发现避雷器内部氧化锌阀片严重受潮、表面发白并已被损坏、脱落。随即与好的阀片进行对比如图 4、图 5 所示，而且还发现该避雷器内部压紧弹簧已锈蚀，如图 6 所示。
