# 大气数据计算机不上电故障研究

摘要：本文从大气数据计算机常见的不上电问题，引入可靠性分析，将 PSU 电源板和 CPU 板作为研究的重点，针对 CPU 板建立了可靠性数学模型，针对 PSU 板编制了故障树，并针对性采取试验、论证，研究分析大气数据计算机不上电的根本原因，最终将故障快速科学定位。

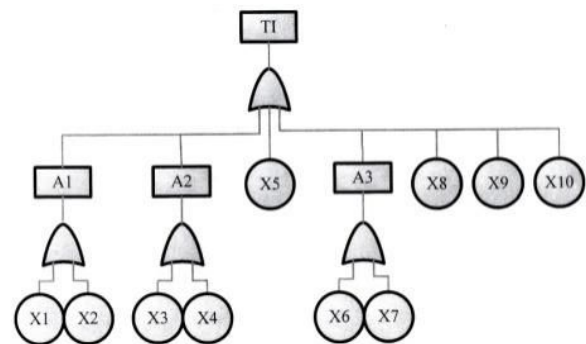
图1 电源板不工作故障树

对故障建立故障树，见图1，故障事件见表2。

经过对各事件的分析验证及实际测量,分别排除了X1~X3、X6~X9事件故障的可能。

对X4事件的输入输出进行监测,发现异常,因此重点对X4事件进行排查。

检查X4的K1继电器工作异常,不能正常进行电源切换,X10电源模块电路板背面有明显烧黑及铜丝断接现象,因此确定故障的直接原因是模块内部线圈断丝造成电路产生浪涌或瞬变能量,导致继电器触点烧蚀,发生不上电故障。

通过现场实物对比,电源板散热存在单散热片和双散热片两种状态,进行风冷实验对比,双散热片比单散热片多下降近10℃,进一步验证了单散热片状态散热效果较差,使继电器长期工作在上限温度,导致继电器故障。更换AC/DC模块及JZX-10M继电器后,故障排除。
