# 焦柳线电气化区段HXD3CA型机车串码原因分析及对策

中国铁路南宁局集团有限公司柳州电务段 广西 柳州 545007

**摘要:** 2020年焦柳线电气化改造后, HXD3CA型机车在焦柳线运行时多次发生串码问题, 造成错误停车。本文对串码原因进行分析, 并介绍针对本问题所采取的解决方法, 即对HXD3CA型机车配备的JT1-CZ2000型机车信号(深圳市长龙铁路电子有限公司)主机解码软件进行优化, 增强抗干扰性。通过现场实践彻底解决了串码问题, 消除了安全隐患。

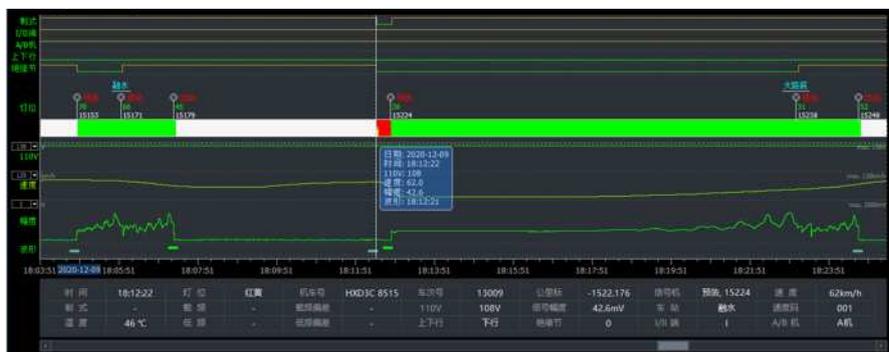
图1 机车上HU灯时状态图

通过对3台焦柳线运行的HXD3CA大容量CF卡设置全程波形记录, 分析发现50Hz信号的能量谱线最高, 存在符合类似移频轨道电路特征的信号(如650Hz的信号)。焦柳线电气化改造后, 半自动闭塞区段一直存在谐波干扰电流。我们以12月9日焦柳线某区间上HU灯4秒导致机车停车的数据分析。

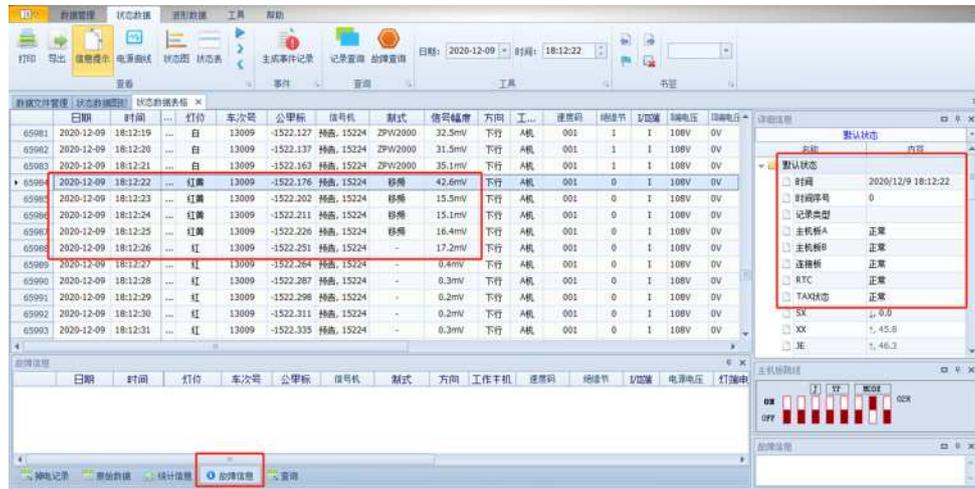
图2 18:12:22时状态表

三个低频条件满足，且信号幅度在15.1-42.6mV，符合V1.1.2.0版本软件移频解码条件，机车信号主机解码为移频550低频26.0Hz HU灯。从数据可以看出，机车在18:12:22时上HU灯4秒的原因是主机接收到了地面干扰信号，且干扰信号为载频550、低频26Hz、最大幅度为42.6mV，符合机车信号主机解码条件，故机车信号主机输出HU灯。

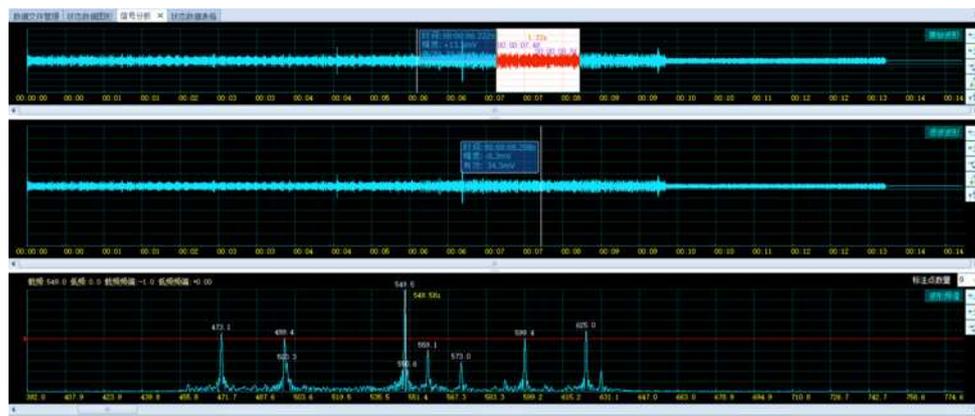
图3 地面波形及频谱图（使用550Hz带通滤波器滤波）

图3可知，中心频率550Hz，

上边频  $F1 = 625.0\text{Hz} - 599.4\text{Hz} = 25.6\text{Hz}$

$F2 = 599.4\text{Hz} - 573.0\text{Hz} = 26.4\text{Hz}$

下边频  $F1 = 499.4\text{Hz} - 473.1\text{Hz} = 26.3\text{Hz}$

低频约26.0 Hz（低频间隔在1.5Hz的偏差为  $\pm 0.5\text{Hz}$ ），

对主机解码软件进行优化，在原有解码软件基础上不影响ZPW2000解码和移频解码响应时间前提下，优化国产移频信息的译码结果的判定条件，增加对各低频8个周期数据的条件判断；针对国产移频各低频信息存在主瓣及旁瓣发生 $\pm 2\text{Hz}$ 内的频漂干扰情况时，比较频域和时域解码结果，符合低频信息特征时输出译码结果。当计算结果在允许周期范围内均符合时输出译码，否则判定当前信号为无码或未知信息，不输出点灯信息。
