500kV主变压器油位异常的分析及处理

白旭 王清泉 贾喜龙

北京惠通盛电力工程有限责任公司房山分公司 北京 102488

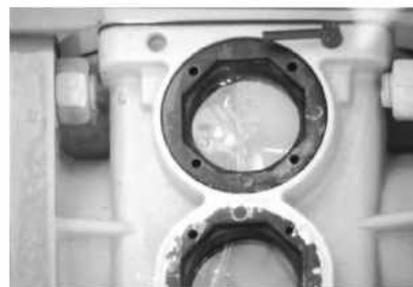
图2 气体继电器检查情况

检查#2主变近期油色谱数据,无特征气体突变异常,总烃无突变。三相呼吸器正常呼吸,集气盒及瓦斯继电器无气体,分析主变本体无内部故障。

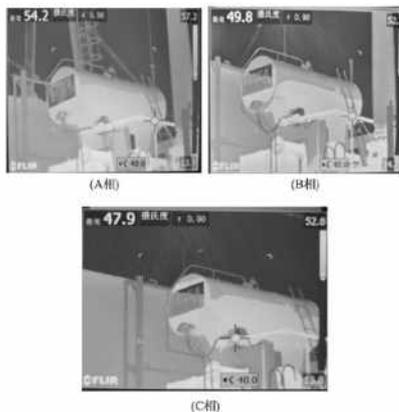
图3 油位图谱

检查#2主变三相本体温度均衡,与后台油温相符。发生告警后,28日油位跟踪数据及油位测量图谱如下所示,可见三相油位当日内无明显突变。从以上油位测量图谱可知,实际油位与油位计显示油位相符,且呼吸器正常吐气,且近期油位数据是变化,可排除假油位及油位表卡涩可能。(1)油位合理性分析依据油温曲线,油温50℃的正常油位应为5.5左右,但实际C相到达了8.2且不再随温度上升而增大,B相油温50℃左右的油位为6.5左右,A相油温54.2℃的油位为7.2,可见本体实际油位均比厂家技术要求的高,其中C相比标准要求油位高出了2.7,在#2主变负荷增加导致三相变压器油位上升时,因为油量越大,增加相同的温度,体积增加肯定也越大,所以表现出来C相的油位增加更快,进而首先超过告警值,发出报警信号。

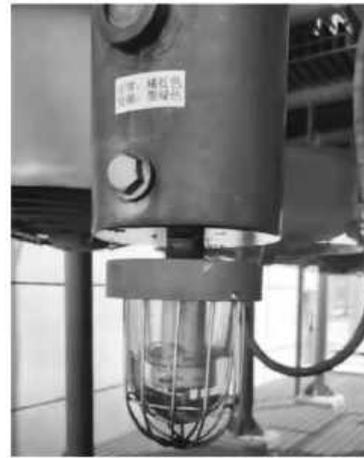
图4 呼吸器吐气

29日上午现场检查,C相油位8.2,油温50℃左右,冷却器处于自动状态(第一组风机启动值60℃),风机未启动,呼吸器往外快速吐气,如图4所示。现场分析认为随着白天气温上升,C相本体油温将上升,变压器内油持续膨胀将引起油位继续上升,油位高异常信号将无法消失。

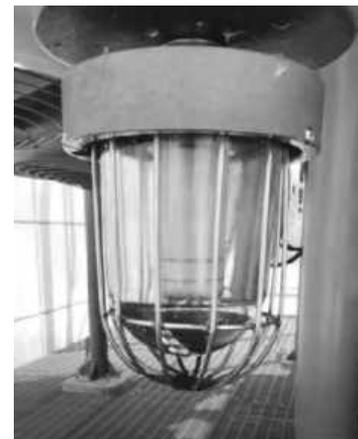
图5 呼吸器吸气

分析后,现场将冷却器控制转为手动控制,11时05分启动8个风扇给变压器散热,2分钟后呼吸器停止吐气,变压器油应不再膨胀;约10分钟后呼吸器开始吸气,应为风机启动后,冷却器加快散热,变压器油开始冷缩,油位不再继续上升,如图5所示。

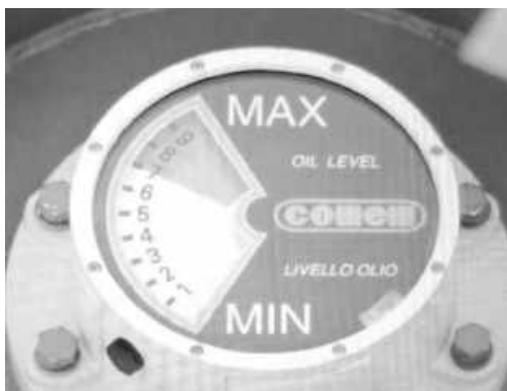
图6 C相异常信号复位时的油位

但因中午现场气温较高,启动风扇后C相油温保持50℃左右,油温、油位变化不明显。分析认为油温下降主要依靠散热量-发热量的差值,目前负荷高达334MW,发热量大,差值就相对小些,且白天气温高时基本保持发热量=散热量,温度无法下降,所以降温时间会比较长一些,需C相的8个风扇保持启动运行状态,持续监控C相的油温、油位变化情况。8月29日22时30分,现场汇报,C相油温夜间下降明显,油温为43℃,绕温48℃,呼吸器吸气,C相油枕油位已下降至7.9。但现场告警仍存在,未复归,至30日凌晨00时59分,#2主变C相油枕油位异常告警复归,异常消失。8月30日

上午9时,现场检查#2主变C相油枕油位7.0,油温为38℃,绕温40℃。

综上所述,本次#2主变C相油位异常报警原因如下:(1)主变安装注入的变压器油高于油位曲线要求值,C相显著超过标准要求油位。之前#2主变长时间低负载运行,因此油位没有明显升高,未发生过油位高报警异常。但近期在负载明显升高、现场持续高温双重因素影响下,油温60℃以下时仅通过自然油循环自然冷却方式,变压器油温度下降及油冷缩量的极小的,导致变压器油温及油位长时间呈增长趋势造成油位明显上升,最终造成C相油发出“油位高报警”异常。#2主变冷却器启动方式分为手动、自动方式,其中自动方式下60℃时启动第一组风机,70℃时启动第二组风机。考虑到油位是在负载升高、现在高温影响下逐渐上涨的,且油温60℃以下时仅通过自然油循环自然冷却方式,变压器油温度下降及油冷缩量的极小的,运维人员在油位上涨后,手动启动冷却器,增加变压器的散热量,避免变压器油位累积上涨。(2)C相油位计“油位高报警”动作值偏低。按设备说明书,主体油位计的报警位置为高油位Max和低油位Min,但C相油位上升至8.1时已发出报警,加强冷却后,油位下降至7.9以下后才复归。后续结合停电对表计进行检查确认。

4.1 短期措施(1)变电站重点关注#2主变C油位,当高温、高负荷且C相油位持续上升至油位指示7.5(暂定7.5)时,现场运维人员需手动启动冷却器,增加变压器的散热量,避免变压器油位累积上涨导致报警。(2)当全部冷却器已投入,仍存在油位持续上升的紧急情况时,申请退出重瓦斯,对油

枕进行放油。

(1)结合停电对#2主变进行排油,确保油位与厂家油位曲线相符。(2)联系厂家明确油位计动作的检查及调整措施,结合停电对#2主变C油位计动作值进行检查和调整。后结合停电,对#2主变进行适量排油、油位计动作值调整后,运行至今未再出现异常。变压器铁心、夹件的多点接地故障,可通过对变压器油色谱中溶解气体的分析,结合铁心、夹件的接地电流以及停电时测量铁心对地、夹件对地、铁心和夹件间的绝缘电阻进行判断。当证实变压器铁心、夹件存在多点接地故障,在反复进行大电流冲击仍然未能排除故障的情况下,采用在铁心、夹件接地引下线分别串接小电阻限制接地电流的方案进行改造,通过改造将铁心和夹件接地电流均限制在100mA以下(满足DL/T573-2010标准),保证变压器正常运行。
