# 发电柴油机两侧排温偏差大故障分析和处理

贾付泽

中海石油（中国）有限公司深圳分公司 广东 深圳 518064

## Troubleshooting on the Malfunction of Large Temperature Difference Between Two Sides of Generator Diesel Engine

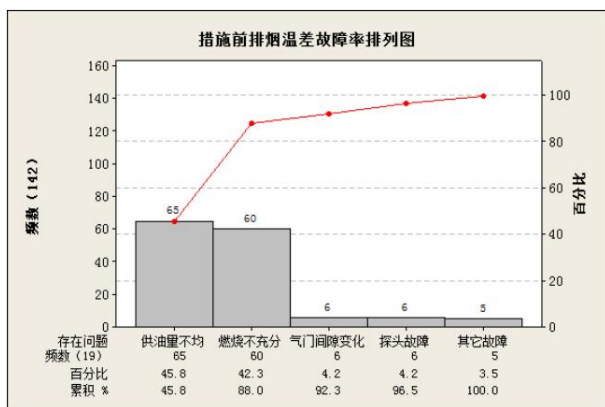
图 1 C 柴油机两侧排温偏差故障率排列图

从图 1 的排列图可以看出, 导致柴油机排烟温度偏差大故障的主要问题是: ①供油量不均匀; ②燃烧不均匀。

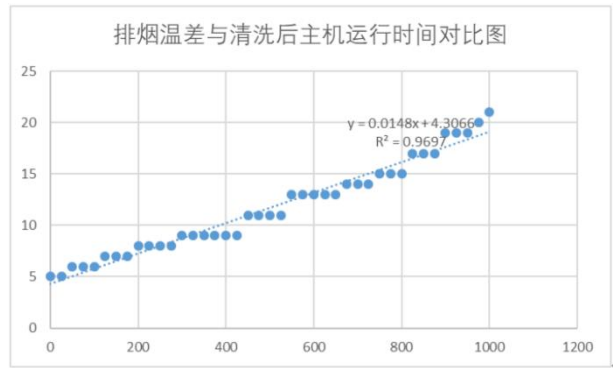
图6 排烟温差与清洗后柴油机运行时间对比散布图

2020年2月，对增压器滤网进行了清洗检查，对压气机和空冷器进行了拆检，发现空冷器散热翅片存在较多灰尘，对空冷器翅片进行了清洗。完成上述作业后柴油机每运行25小时统计一次排烟温差数据，总计统计40组数据进行分析，并制作了散布图（见图6）。

从散布图可以看出， $y=0.0148x+4.3066$ ， $R^2=0.9697$ ， $R=0.9847$ ，取  $N=40-2=38$ ， $\alpha=0.01$  查相关系数检验表， $R_\alpha=0.40264$ ， $R>R_\alpha$ ，排烟温差和清洗后柴油机运行时间成正强相关。可见增压器防污装置不适用是导致排烟温度升高的故障原因。

(1) 实施方案内容确定：在增压器进气消音器外增加带式过滤网，增加过滤效果，对新增加的滤网每 150 小时进行一次清洗。

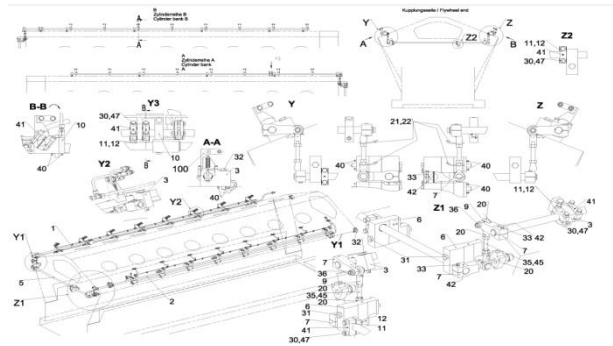
图7 原油发电机组油门总杆

油门总杆是原油发电机组油量供给执行机构，当调速器控制器723给出增减油门信号后，油门总杆会驱动油门齿条动作，达到控制高压油泵供油量的目的。国标 GB/T 5770-2020 规定喷油泵的油量调节机构应灵活无阻滞。

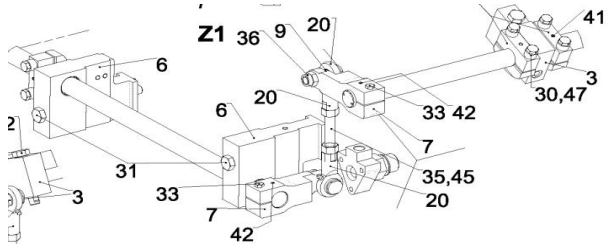
图8 油门总杆传动轴结构图

QC小组对油门总杆进行检查时发现油门总杆传动轴存在润滑不良，传动卡阻的情况。下图8中6是油门总杆传动轴，存在设计缺陷，无法加注润滑脂，仅从侧面加注润滑油，无法起到良好润滑，存在卡阻，转动不灵活的情况。当负载变化需要增减油门时，由于传动杆卡阻，无法及时响应，会导致高压油泵齿条偏差，使缸温异常。

(1) 在油门杆传动轴处钻孔，加装黄油嘴，并在传动轴上切割出油道，每次 750 小时维保时加注黄油，保证传动轴良好润滑。

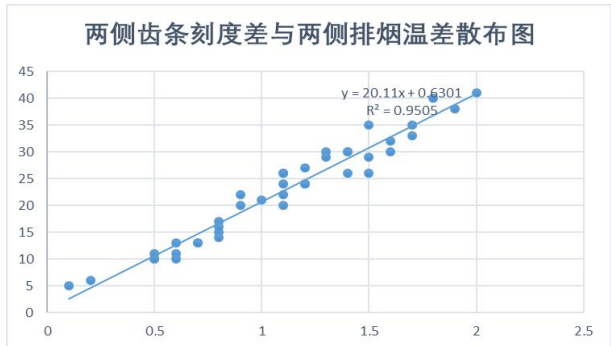
图 9 高压油泵齿条刻度与增压器排温对比散布图

从散布图 9 可以发现, 随着齿条刻度偏差的增大, 柴油机两侧排烟温差增大。根据散点图预测出两者关系式为  $y = 20.11x + 0.6301$ ,  $R^2 = 0.9505$ ,  $R = 0.9749$ , 取  $N = 40 - 2 = 38$ ,  $\alpha = 0.01$  查相关系数检验表,  $R_\alpha = 0.40264$ ,  $R > R_\alpha$ , 两者为正强相关。

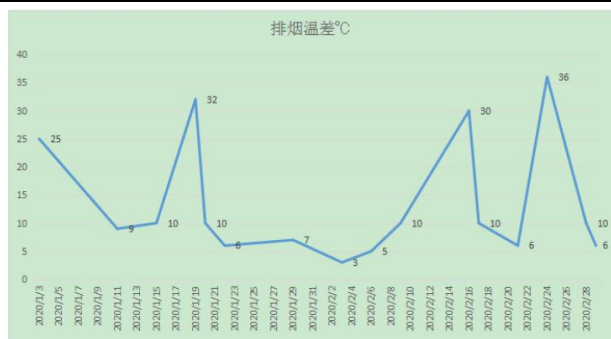
图 10 排烟温差折线图

2020 年 1 月至 2 月, 柴油机每运转 150 小时, 对油门总杆卡阻情况进行统计如下表 (表 9), 并绘制了排温折线图 (图 10), 从图 10 中可知当出现油门卡阻情况时, 排烟温差明显增大。2020 年 1 月至 2 月, 共采集数据 16 次, 油门卡阻 4 次, 故障率 25%, 严重不满足国标要求。

结论：当前油门总杆结构设计不当，易导致油门总杆卡滞和磨损，不满足国标 GB/T 5770-2020 中对油量调节机构灵活性的要求。通过散布图分析， $R=0.9749$ ，取  $N=40-2=38$ ， $\alpha=0.01$  查相关系数检验表， $R_\alpha=0.40264$ ， $R>R_\alpha$ ，高压油泵齿条刻度与增压器排温成正强相关关系。在 80% 负载下，计算各缸油门不均匀度  $\delta=8.5\%$ ，超过国标规定范围。当油门总杆卡阻时，柴油机排烟温差明显升高，油门总杆结构设计不当。

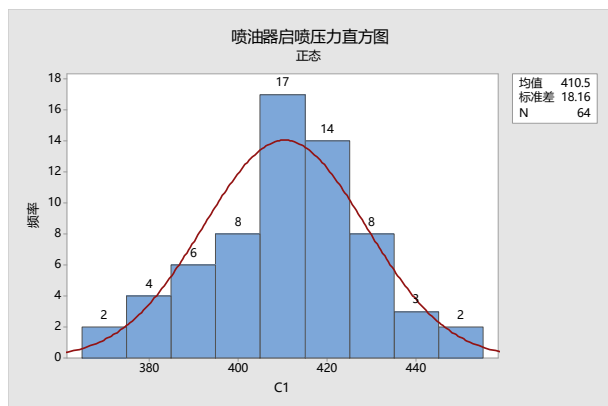
图 11 喷油器启喷压力直方图

根据上表制作直方图（图 11）分析喷油器校验质量，直方图呈现中间高两边低，属于正常形态。

最大值： $X_{\max}=449\text{bar}$ ；最小值： $X_{\min}=371\text{bar}$ ；极差： $R=X_{\max}-X_{\min}=449-371=78\text{bar}$ ；标准差：18.16bar；中位数：410bar。

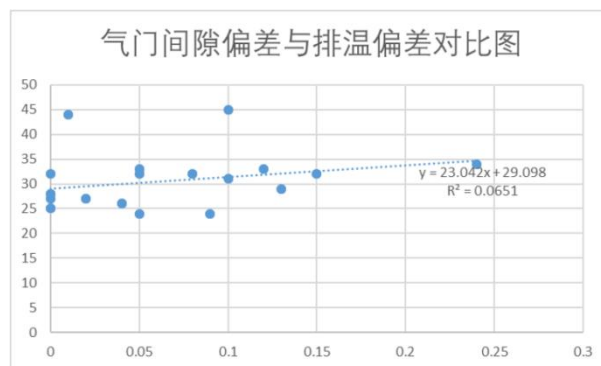
图 12 气门间隙与增压器排温关系散布图

根据散布图预测出两者关系式为  $y=23.042x+29.098$ ， $R^2=0.0651$ ， $R=0.2551$ ，取  $N=40-2=38$ ， $\alpha=0.01$  查相关系数检验表， $R_\alpha=0.40264$ ， $R<R_\alpha$ ，出气门间隙的偏差与排温排查为弱相关关系，因此气门间隙设置不当为非主要因素。

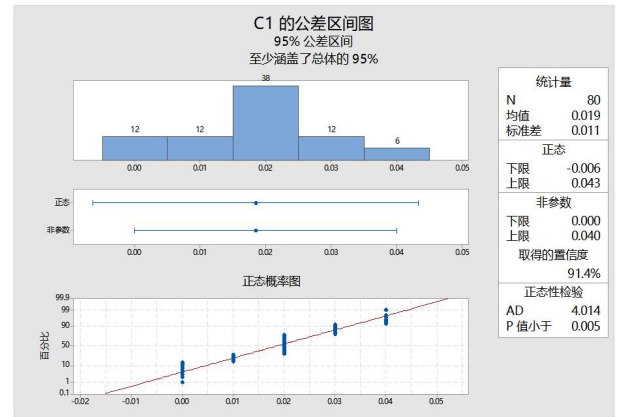
图 17 齿条刻度差直方图

直方图呈现中间高两边低，属于正常形态，最大值小于 0.05mm，表示柴油机运行过程中，柴油机两侧油门齿条刻度差，处于可控制状态，问题解决。

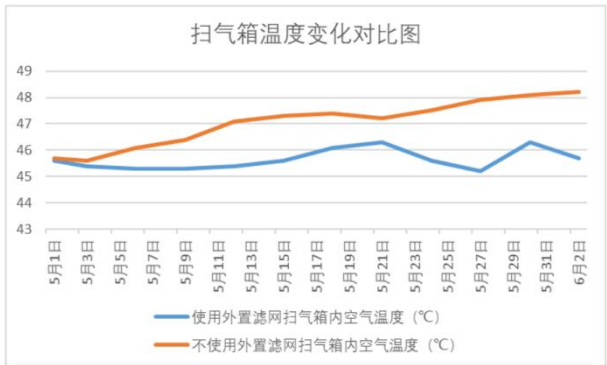
图 20 扫气箱温度变化趋势图

(3) 实施效果检查：2020 年 5 月外置滤网安装后，在柴油机每运转 150 小时对滤网进行一次清洗，并每 3 天记录扫气箱内空气温度，同时与不使用外置滤网柴油机进行对比分析。从下表可见使用外置滤网柴油机扫气箱内空气温度在 45.3℃-46.5℃之间，无明显升高趋势。未使用外置滤网柴油机扫气箱内空气温度有明显升高趋势。2020 年 6 月对按照外置滤网柴油机空冷器进行拆检，未发现散热翅片异常脏堵情况，扫气箱进气格栅无污垢，外置滤网过滤效果满足要求。从下表可见使用外置滤网柴油机扫气箱内空气温度在 45.3℃-46.5℃之间，无明显升高趋势。达到扫气箱温度低于 48℃的控制目标。

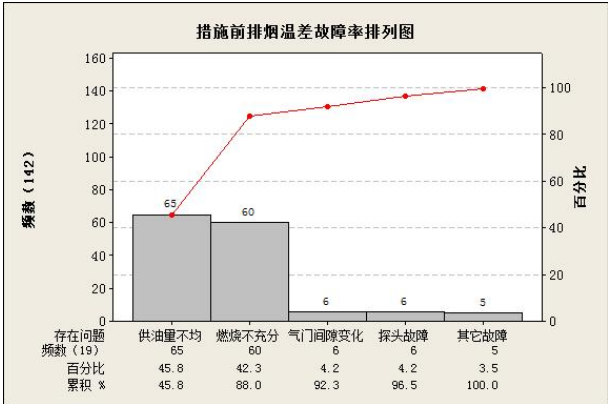
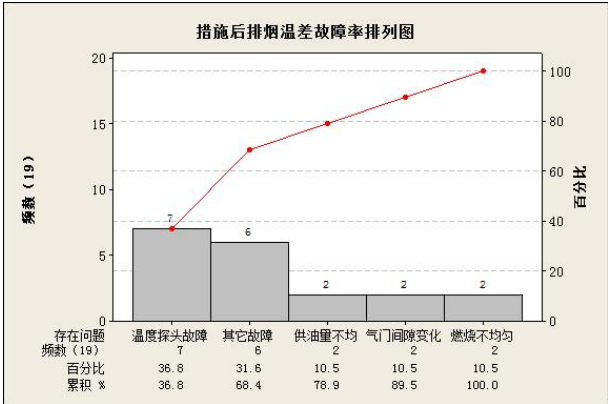
图 22 措施前、后排温偏差大故障率排列图

检查结论：从图 22 可以看出，供油量不均和燃烧不均匀已经从关键多数成为次要少数，总频数大大减少，主要问题有效解决，而且总体故障率明显降低。
