# 某热电厂 300MW 汽轮发电机机定子接地故障分析与处理

**【摘要】**本文介绍了某热电厂一台 300MW 水氢冷汽轮发电机定子接地故障,并给出了故障过程中的一些机组运行数据。对故障原因进行了分析,确定了定子线圈汽端渐开线部位局部烧损的原因,并提出了现场定子故障修复方案。

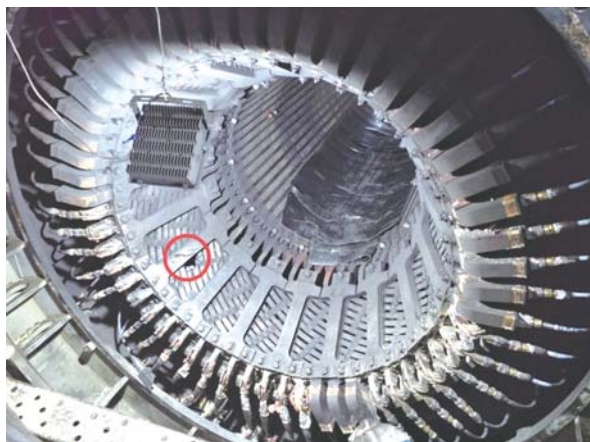
图 1

故障发生后,现场打开发电机端盖检查发现,汽端定子线圈端部、转子本体端部表面有大量碳化物附着,定子端部有一根绝缘引水管及其绝缘盒损坏并脱落,定子线圈渐开线部位有一处严重烧损(见图 1)。发电机汽端铁心有多处表面磕碰伤。发电机汽端导风环在拆卸过程中发现缺少一组导风环上下半把合螺栓,而发电机定子励端完好无异常。

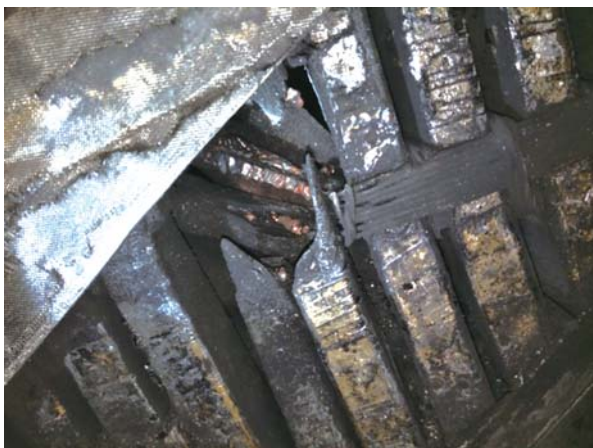
图 3

因发电机定子线圈产生 V、W 相间短路,短路期间故障电流峰值达 94.84kA,大于差动速断保护动作值 40.8kA(一次值),因此发电机差动保护产生动作。抽出发电机转子后,可见定子汽端上层#20、#21 槽线圈渐开线部位中间段有一处严重故障点(见图 3),故障点位置恰好在发电机汽端导风环缺失螺栓部位的正下方,由于螺栓是上穿装配,螺母松动后,螺杆螺纹与锁片产生磨损,当螺母完全松脱后,螺杆及螺杆侧的锁片脱落,锁片在掉落过程中接触到旋转的转子风叶,被风叶击中打落至定子汽端支架的空隙处,而螺母及螺母侧的锁片掉落至上层#

20、#21 槽线圈渐开线部位。故障点上层#20、#21 槽线圈位于 W 相,对应位置下层#8 线圈为 V 相,下层#9、#10 槽线圈为 U 相。脱落的螺母及锁片下落到#20、#21 槽渐开线部位线圈之间的缝隙中,因发电机运行中存在振动,螺母和锁片使上层#20、#21 槽线圈和下层#8、#9、#10 槽线圈受到了不同程度的磨损,现场分析 W 相绝缘磨损最为严重,导致 W 相首先接地,随后引起 V、W 相绝缘击进而穿产生相间短路。在抬出所有发电机定子线圈后,对所有的线圈外观检查并进行线圈耐电压试验,均未见其它击穿部位,对定子进行铁损试验也未发现异常。

发电机在运行期间转子高速运转,同时定子与转子均存在一定的振动,任何零件散落进定子内部都是极端危险的,极易对发电机内部造成严重损伤,若被转子高速旋转产生的风力带入定子与转子的气隙中,严重者可导致发电机无法正常运行。电厂应杜绝此类事件发生,完善检修工艺规程及检修作业指导书,对螺栓锁片加强检查,确保使用锁片完好无损,对涉及到定子膛内螺栓的紧固增设W点,发电机检修过程中必须检查各类螺栓紧固情况,实施过程监督验收及记录。对DCS系统全面进行检查梳理,升级相应的软硬件,将发电机线圈出水温度、定子绕组温度、铁心温度等重要运行数据引入DCS历史站数据库。完善运行监测、分析手段,实现发电机定子线圈、线圈出水温度超温超差报警功能。

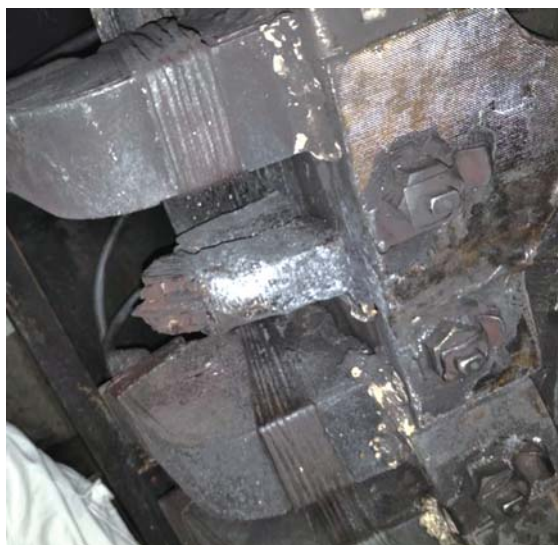
图 4

上层#26槽与下层#4槽线圈端部的故障属继发故障。分析原因为#20、#21槽上层线圈发生故障时,故障电流产生的高温使定子空心导线内的冷却水急剧汽化,水蒸汽流经到#26槽与#4槽线圈端部时形成汽阻,汽阻处#26槽与#4槽线圈发热使股线焊接处开焊造成烧损,烧损后导致绝缘盒碳化脱落(见图4)。
