# 脱硝反应器积灰分析与处理

国家能源集团织金发电有限公司 贵州 毕节 552106

**【摘要】**某发电有限公司#1锅炉脱硝SCR系统自投运来,反应器入口均流格栅、两层催化剂堵塞积灰严重。在煤质无法改变的情况下,对系统设备进行系列优化改造,通过将原蜂窝式催化剂更换为波纹板式催化剂、更改蒸汽吹灰汽源及优化疏水管线、移动二级声波吹灰器到反应器顶部、入口均流格栅前加装蒸汽扰流管等改造。改善了脱硝系统入口均流均流格栅层、催化剂层堵塞积灰状况,保证了 $\text{NO}_x$ 达标排放,减缓或消除了氨逃逸对烟气流程设备的腐蚀和损坏以及 $\text{SO}_2$ 超排等不利影响。

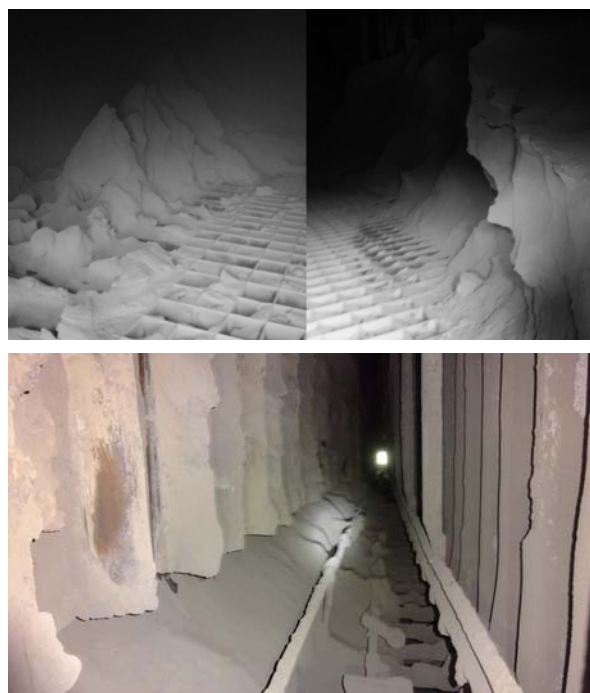
机组临修沿烟气流检查发现,省煤器出口至脱硝 SCR 水平烟道段积灰非常严重,烟道变窄,脱硝反应器入口均流格栅入口侧大量积灰,一、二层催化剂反应层内部边角及中间成规律的堆垛积灰严重,积灰中发现有部分板结灰块(见图三);在电除尘器内部检查发现,极线和极板间灰垢附着严重,附着物有粘性,难以清除(见图四)。

通过对煤质、灰样数据进行化验,结合运行异常参数、现象和停炉后检查结果综合分析,该地区煤质灰量偏大,收到基灰量平均值 $>40\%$ ,燃烧后灰量化验粘性大,脱硝蜂窝式催化剂孔径小,是引起脱硝入口均流格栅及第一、二层催化剂堵塞的首要原因;蒸汽吹灰器引用辅汽联箱汽源,蒸汽参数(压力、温度)低、过热度低,而且疏水管线布置不合理影响疏水排放,投用时蒸汽带水,灰块板结,是引起蜂窝式催化剂堵塞的次要原因。

2017 年 7 月,针对 SCR 反应器格栅均流层、催化剂层大量积灰、板结堵塞的情况进行改造。一、更换蜂窝式催化剂为波纹板式催化剂以增强烟气流通,同时对流场进行整体优化,并在烟道内布置扰流元件,避免 SCR 反应器催化剂层局部大量积灰,同时提高喷氨均匀性,提高 NH<sub>3</sub> 与烟气中的 NO<sub>x</sub> 混合效果。二、更改 SCR 反应器蒸汽吹灰器汽源和改进其疏水管线。蒸汽吹灰器汽源经论证,采用锅炉后屏吹灰器汽源更为合理(保证吹灰蒸汽有足够的过热度,避免蒸汽带水),整定工作压力 $1.2\sim 1.5\text{MPa}$ ;清查并重新布置疏水管线,避免使用直弯头和出现 U 型管段,保证疏水畅通不沉积。#1 锅炉 SCR 系统改造前后的参数变动及吹灰效果,见下表对照。
