# 关于主蒸汽管道裂纹产生原因分析及处理对策的探讨

**【摘要】**：高压锅炉的主蒸汽管道中的裂纹是发电厂中的常见问题。本文通过相关实例对此进行研究，揭示管道破裂的原因，并提出适当的措施，以防止在电厂中出现重复的相关问题时，能够确保主蒸汽管道的平稳运行。

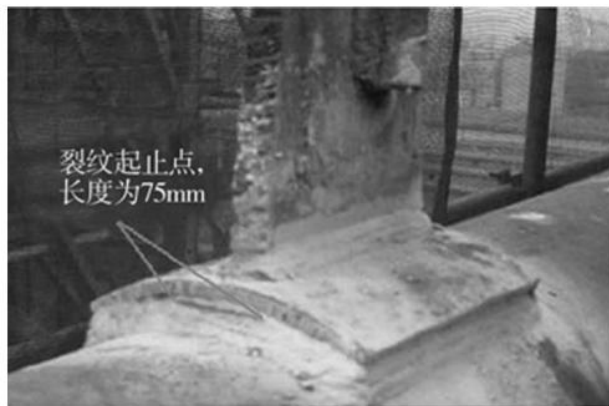
2017年，该公司的压力管综合调查发现，在5#烤箱主蒸汽管的4#支架和吊架下方的盖子中，有一个75mm的裂缝（见图1），盖板和主蒸汽管破裂了。检查面板为400mm×240mm×18mm的角焊缝的外观，焊脚尺寸为7至10mm，焊脚尺寸差为2mm，并且焊缝末端线的总长度为380mm，深度和1到2毫米的深度。目视检查是否存在带有咬边的咬边，表明焊接质量不符合DL/T869-2004“火力发电厂焊接技术规程”的要求。后来，对裂纹进行了部分抛光并准备进行焊接，在局部磨削过程中，发现裂纹扩展到母材，并且在纵向方向上有明显的膨胀，因此去除了所有涂层。去除后，在覆层和母材之间的接合点发现了长度和深度不同的间歇性裂纹，最长的裂纹约为250毫米，最深的裂纹为7毫米。根据《压力管道安全管理和监督规定》，不得对管道进行维修。分析了裂纹产生的原因，并提出了对策，以确保管道的安全运行。

图1 5#炉主蒸汽管道4#支吊架上的裂纹

尽管相关规范中未指定特定的材料硬度要求，但通常对于低合金焊缝，应根据母材的硬度确定热处理过的焊缝的硬度。基材的布氏硬度不能超过，规定值在100~270以上的范围内。在焊接过程中使用拉伸测试件非常困难，因为焊缝的尺寸通常很小，并且必须做许多准备工作。首先，人员必须计算焊缝的机械性能，其次，对母材和焊缝进行硬度测试，并仔细记录相关数据。分析数据时，焊缝的硬度严重超出规格，极限值太高，表明热处理过程中存在问题。硬度指数也很高，表明焊缝区的整体机械性能较差，这会影响焊缝的延展性和韧性，这可能是主蒸汽管线破裂的主要原因。

悬架管道结构根据与管道的连接方法大致可分为两种:一种是一体型,另一种是非一体型。连接单个管道的具体方法是将它们焊接在一起,但是在焊接过程中会出现许多问题。例如,在焊接过程中,人员难以控制焊接质量并进行后续的热处理焊接工作。碳钢管的焊接不再使用结构型焊接,连接非集成管道的方法可以分为两种:一种是带夹子的,另一种是带支撑的。这两种连接方法的使用不仅简化了管道的安装,而且还方便了对已安装管道的下游计划的调整。本研究中的电锅炉的主要蒸汽管采用集成连接方法,因此将盖和管焊接在一起。由于焊接的缺点,每当打开或关闭电锅炉时,由于相关的热应力,在管道和焊接部件中都会出现裂纹,并且原始裂纹会加深并扩大。

想要验证结果从而保障管道的正常使用,需要分别检查了永久连接的主蒸汽管道,并在涂层下的管道中发现了长度和深度不同的裂纹。同时,研究还发现某些裂纹焊缝具有一个共同的特征,即焊缝基部的尺寸小于正常尺寸,并且焊缝的咬边也更严重。这种现象证实了焊缝的质量,这是管道中出现裂纹以及裂纹扩展和加深的原因之一。

焊接的管道连接器是一种非常不合理的设计类型,这是造成裂纹的根本原因,在维修管道时,吊环与管道之间的连接更改为包箍方式。

度下长时间使用，钢会变脆，工作时间越长，热脆性的趋势越大。尽管电子显微镜扫描显示该材料仍然具有显著的延展性，但是随着工作时间的增加，该材料可能发生的严重脆化不可避免地会加速裂纹的扩展，出于安全原因，已损坏的管段已被更换。

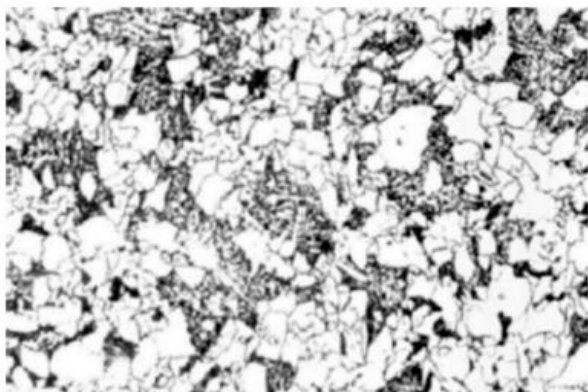
人员进行金相检查，以详细了解长时间高温操作后主蒸汽管材料的微观结构是否发生了变化。金相研究的主要目的是检查材料中碳化物的特定条件，包括沉淀和球化，并检查材料在高温下是否蠕变。经过测试，在检查管道金相组织的实验中，发现取样的金相组织包含三个主要成分，即铁素体、贝氏体和游离碳化物。铁素体的晶体和晶界都有不同程度的碳化物析出，贝氏体中碳化物的沉淀更为明显，并且发生了全球化，但是区域形态没有太大变化，从而全球化程

度很低。在确定壳上的金相组织的测试中,样品中的金相组织的组成是铁素体,珠光体和游离碳化物这三种类型相同,并且测试结果与金相测试的结果大致相同。在金相检查期间,仅发现碳沉积和球形化,但未观察到高温蠕变现象。管道的金相结构检查如图2和图3所示。

图2 管道金相组织

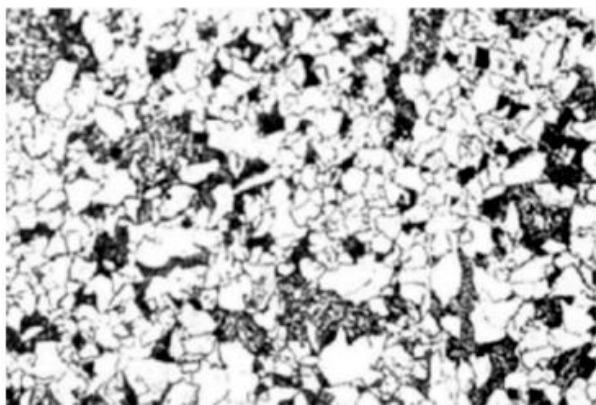
图3 覆板金相组织
