# Thales 二次雷达安全链危险源识别研究

陈诗超

海南空管分局技术保障部 海南 海口 571126

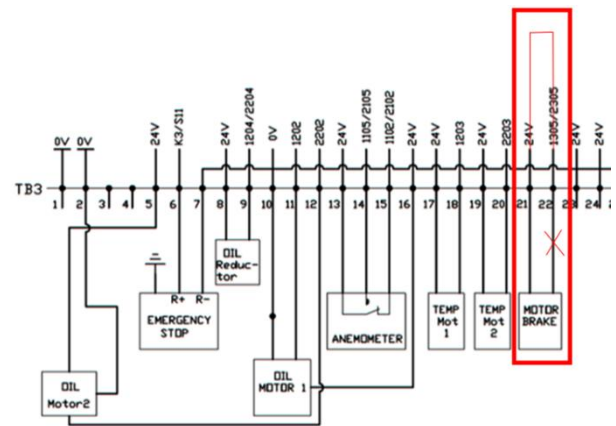
在雷达天线停转的过程中,查看设备的告警日志,发现天线及伺服在没有异常告警情况下,直接关断变频器后天线马达停转,导致雷达信号中断。根据以往的维护经验进入雷达塔检查雷达天线,未发现明显异常状况,大盘油位、减速箱油位均正常,重新复位雷达设备及天线马达控制,并启动变频器后,雷达天线能正常启动。因本次故障无任何告警信息提示,无法对故障点进行定位和复现,因此只能通过维护人员自行梳理设备中可能导致天线异常停转的原因,并且对分析出的原因进行逐一尝试,使用排除法来逐步地排除,通过观察此次尝试后天线是否仍继续异常停转来被动的发现设备故障点。最终通过多次尝试排除,发现造成天线异常停转的原因是由于 Thales 二次雷达安全链上的天线马达锁定盘(motor break)的行程开关遭受雷击故障导致。

图 1 锁定盘告警的屏蔽方法

因法国 Thales 公司出于人身安全角度考虑的设计理念,在安全链路上增加了许多环节来确保人身安全,但却增加了系统的故障点。从 AE2000 机柜的紧急停止按钮,AA2000 机柜的天线钥匙,塔顶的安全门,塔顶的天线紧急停止按钮,大盘下的锁定盘等,通过一系列限制来确保人身安全,对于设备本身来说,环节越多,故障点就越多。因此通过技术改进,将故障的锁定盘和行程开关拆下,并在机柜内部将锁定盘行程开关的检测线(TB3-22)脱开,然后将 TB3-21 脚和 TB3-22 脚短接,进行该项告警屏蔽。天线马达锁定盘主要是用于维护人员在进天线维护时,确保天线停止运转,保护人员安全,在实际天线维护工作中,确保天线伺服断电,并取下安全钥匙,就可以确保维护人员安全,因此,屏蔽天线马达锁定盘传感器信号后,并不会对雷达运行和维护造成影响。
