# 建筑工程检测实践中两例事故分析

**【摘 要】**：在建筑结构的检测实践中，发现一些简单明了的工程力学问题，往往由于施工的疏忽，引起较大的工程问题，甚至严重的质量问题，就两例工程检测案例，阐明产生问题的主要原因，以提醒施工技术管理人员提高专业能力，加强管理，避免类似事情发生。

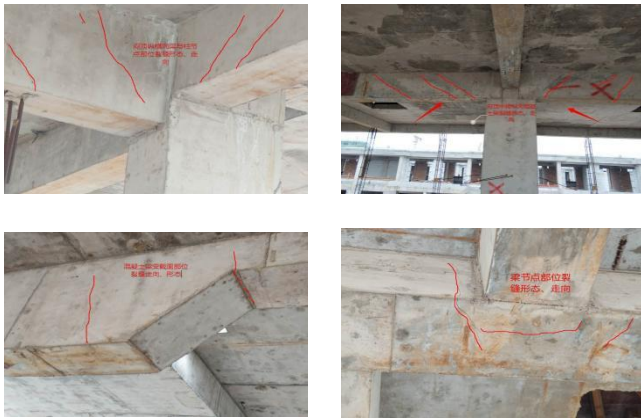
图 1-6 现场梁、板裂缝实照

产生的裂缝主要集中在闷顶层梁、板，即 10.000M 标高处。为了搞清产生裂缝的主要原因，按照现场实测构件混凝土强度、截面尺寸等数据，用 PM4.3.3 版，并按设计提供的荷载标准，进行结构计算复核，计算结果表明，各构件均满足要求，且与设计图纸基本相符，说明按设计要求，构件不会出现裂缝或裂缝均在规范要求的范围内，那么如此大规模的裂缝，且有规律，如何产生的？

首先现场查勘的裂缝形态：1、在梁两端，呈正八字状的斜裂缝。2、梁的变截面处，梁底横向并在梁腹先竖向后斜向裂缝。3、主次梁交接处，沿次梁两侧及交接处底部与主梁轴线平行后向上呈凹字状裂缝。4、梁跨中部位，梁底横向裂缝。其次分析裂缝部位的特性：这些裂缝的截面有一个共同特点：受力较大部位，梁两端剪力最大，梁中部弯矩最大，梁变截面处弯矩剪力均较大。主次梁交接处，梁有集中荷载作用，板跨中在两向弯矩作用下，沿板两对角线方向拉力最大。上述现象均与最大的受力相关，但从上述计算复核可知，按正常情况，梁、板是满足设计与规范要求的，正常的受力情况是不应出现裂缝，因为梁、板按正常的承载力是满足要求的。经过调查，并查阅施工日记，得知，在闷顶层梁、板混凝土浇注 7 天后，即拆除了支承闷顶层梁、板的水平与竖向支承的模板系统；从原始计算书与设计图上可知，该闷顶层梁、板本身仅承受自重，并不承受施工荷载及其他荷载，因为，设计闷顶层梁、板主要是考虑到高端房产的隔热与美观，再加上房产项目的设计，业主单位均要求设计公司按最经济的原则，所以，闷顶层仅承受自重，按规范与构造要求进行梁板配筋与厚度的设计。从本工程梁、板裂缝来判断，主要是受力引起的，即出现裂缝的梁、板承受施工时的荷载超过了设计荷载，甚至远远超设计荷载。为何会出现此种情况？主要是因为：工地施工时，按 7 天一个周期，即本层混凝土浇灌 7 天后，即拆除了模板与支撑，此时的混凝土强度为 70% 左右，另外，现在混凝土中有大量粉煤灰等的应用，7 天强度较低，正常情况，楼层设计时计入梁、板的自重，楼板面层、顶棚粉刷等自重，同时计入规范规定的活荷载，

按规范的要求设计，是能够满足模板与支撑拆除后上层梁、板浇灌后传来的部分恒载与施工活载，一般不会出现超荷载的情况，但本工程闷顶层并不存在除自重外的其它荷载，设计仅计自重，梁、板基本按构造与规范的最低要求进行设计，此种情况下，下层支撑是不应拆除的，拆除后，浇灌屋面层的大部分恒载、施工活荷载就传给了闷顶层，就存在超载的情况。会引起梁、板出现工程问题，本工程正是由于拆除支撑引起闷顶层梁、板超负荷工作而引起的受力裂缝，斜向裂缝为剪力超标，跨中为受弯正截面超标，变截面剪、弯共同作用超标，集中荷载处为附加箍筋与弯起筋不够而引起裂缝。按《建筑结构荷载规范》GB50009-2012 第 3.2.3 条：由永久荷载控制的效应设计值，应按下式进行：计算： $S_d = \sum_{i=1}^n \gamma_{Gi} S_{Gi} + \sum_{j=1}^n \gamma_{Qj} \psi_{0j} S_{Qj}$  对于本工程的闷顶层，仅存在上述计算公式的第 1 项恒载项，且恒载仅有梁板自重及板底粉刷层自重，没有其他荷载，而施工阶段增加了上述大量荷载，同时由于上述的经济原因，闷顶层梁、板的各项设计指标在规范要求的最低标准。在上述施工管理的情况下，出现裂缝也就是一定的。

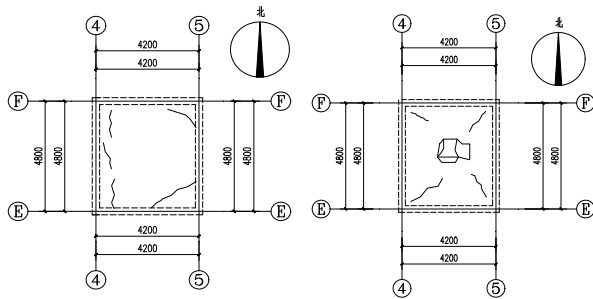
图8 轴交E~F轴板面裂缝

现场检测发现，主要问题为 4.450M 标高 E~F 轴交 3~5 轴，B~D 轴交 15~17 轴两区域梁板出现严重开裂与下坍，现场 4~5 轴区域梁板照片，梁板跨中部位明显下坍，梁板均跨中部有受力裂缝，裂缝走向与梁、板的受弯超出承载力而出现的裂缝相同，梁裂缝为跨中横向与梁纵轴垂直的裂缝，板裂缝为板底沿对角线方向裂缝，板顶为沿梁周四角斜向裂缝，板裂缝示意如下图：

因B~D轴交16~17轴板、梁裂缝与上述描述情况基本相同,没放现场照片与示意图。现场对梁、板混凝土强度、配筋、截面尺寸进行检测,结果均基本满足设计图纸要求。但是现场发现的梁、板承载力不够是为何引起的?为了进一步搞清原因,用PKPM4.3.3版系列软件,按现场检测到的梁、板、柱的强度与截面尺寸进行复核,发现计算结果与设计图纸基本相符。由此排除设计与施工出现的上述问题。在现场进一步与业主单位、原房屋施工单位沟通,并从现场的一些迹象,发现原4.450M标高4轴交E~F轴、17轴交B~D轴设计时没有墙体,但在房屋竣工后,有改造加砌墙体,墙体为实砌水泥砖,3.50M高,但检测时,墙体已经不存在,仅在D轴、E轴纵向墙体上留下的砌筑痕迹可以判断出其高度。

另外,也重新按加了墙体后进行结构复核,发现梁、板按实测配筋也基本未超出规范要求或仅个别截面用得较足而已,说明与裂缝、下坍与砌墙体关联性不强,即砌筑墙体不会引起梁、板出现所检的裂缝与下坍。那么,房屋并未投入使用,经现场勘察,可确定是有较大的荷载作用才会使梁、板出现上述问题,荷载从何来?进一步查勘发现,装修施工时,上述后增加的墙体在检测时并不存在,墙体是装修公司拆除的,是如何拆除的,从现场查勘来看,应该是瞬时推倒,如此推倒,产生巨大动量,其作用时间极短,引起很大的冲量,即对板与梁产生了很大的作用力,这种偶然作用力,直接使梁、板损坏。按动量与冲量公式:  $m \times v = F \times s$ ,如4轴交E~F轴墙体,墙体

按4.5KN/m<sup>2</sup>计算,则  $m = 4.5 \times 3.5 \times 4.8 = 75.6 \text{KN}$ ,墙体下落速度为初始推力引起的速度  $v = v_0 + gt$ ,其中  $v_0$  为初始速度,  $g$  为重力加速度,  $t$  为墙体从梁上直立位置倒向楼板的时间,可假设作用于板上的速度为5m/s,墙体在楼瞬间作用时间为0.1s,则  $F = \frac{mv}{t} = \frac{75.6 \times 5}{0.1} = 378 \text{KN}$ ,若此偶然荷载作用于5轴交E~F轴梁跨中(梁截面为240x600,配三级钢),按《建筑结构荷载规范》GB50009-2012第3.2.6条中第2点:  $S_d = \sum_{i=1}^n S_{d,i} + S_{d,j} + \varphi_{1,i} S_{d,i,k} + \sum_{i=2}^n \varphi_{1,i} S_{d,i}$   $S_d$  为偶然荷载标准值引起的荷载效应,则可引起弯矩约为(忽略弯矩的分配与传递,假定梁两端全刚):

约为2Φ25+1Φ20钢筋,可见增加筋相当可观,约比原设计增加约为  $\frac{1284.6}{5 \times 490.9} = 52.33\%$ ,当然因梁柱节点非完全刚性,实际可能弯矩还要大,远远超出其设计承载力,必定使梁板出现损坏。

因此,我们经常强调要文明施工,文明装修,实际上是与房屋结构的损坏情况是直接相关的。工程技术人员也不应小看推倒墙体等偶然荷载对建筑结构影响的问题。有时,不经意的一下,结构构件就损坏了,不可继续用了,要加固处理或直接拆除损坏的构件重新施工,其危害是巨大的,断然不能忽视。在装修施工时,技术管理人员一定要给施工人员灌输对工程施工的敬畏思想,否则会使整个工程因个别情况而全功尽弃或造成相当的不良影响。
