# 动车组转向架几起故障及处理

**摘要:** 动车组转向架是动车组的关键部件, 其性能对动车组运行的安全性有重要的影响。对动车组转向架的检修标准更加的严格, 故障的出现应更加重视。动车组转向架的部件非常的多, 出现的故障也千差万别各有不同。通过对转向架几起故障问题进行研究分析, 提出了切实有效地减少动车转向架故障的对策和方法。

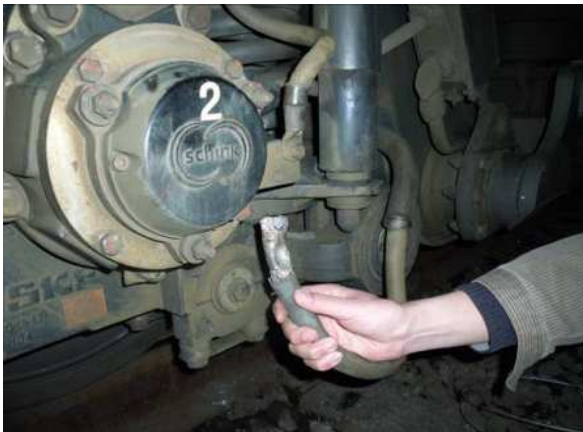
时, 随车机械师接到司机通知, 头车下部有线折断。进站停车后, 随车机械师立即赶到5车下两侧检查, 询问车站助理值班员, 赶到重联端, 发现7车2位轴端下部接地回流线端子折断, 用铁线进行捆绑处理, 确认其它部位无异常后通知司机开车。经检查发现7车2位轴端下部接地回流线端子折断(该端子宽度为35mm, 高50mm, 厚度5mm, 中心安装螺栓孔10mm), 折断部位剩余高度为25mm(断口有25%旧痕)。端子安装螺栓紧固良好。该端子安装在轴端接地回流安装座内侧, 其它轴端配件齐全良好。

对现场检查分析,车轴接地线端子断裂的原因是抗疲劳强度不足造成。动车组运行时,直径18mm的接地线高频振动,造成接地线端子长期受交变作用,导致材质疲劳发生断裂。而现行的动车组一级修检修办法中,接地线部位具体检查尺寸没有做要求,接地回流安装座内侧面,该端子安装在轴端,当端子内侧发生裂纹时,检查人员在做检查作业时,没有发现接地线端子内侧的疲劳故障。
