隧道路面抗滑能力研究

摘要: 广西某隧道于施工阶段铺设水泥混凝土路面, 2001年开放通车后, 由于雨季期间雨水容易被车流带入隧道内, 造成隧道口路面潮湿, 原水泥混凝土路面扫纹遭车辆轮胎磨除且沾染油污, 造成抗滑度降低, 影响行车。养护单位采用横向锯槽、细纹刨除及加铺开放级配摩擦层(OGFC)等三阶段工法整修方式, 收集并研究最近10年的路面抗滑值(BPN)检测结果。横向锯槽约2年后的BPN值明显降低, 无法有效维持抗滑效果; 细纹刨除于初期的BPN值改善, 服务4年后宏观和微观逐渐磨损, 抗滑力降低; OGFC具有改善BPN的成效, 后续仍需持续观察。

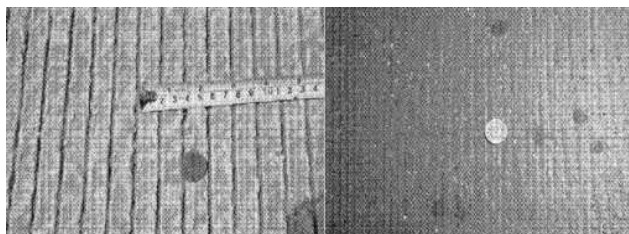
改隧道原水泥混凝土完成状况如图1所示,宏观和微观纹理明显。水泥混凝土路面服务118个月后,路面粗质和细质纹理较为光滑,如图2所示。2011年8月针对隧道内水泥混凝土路面局部进行横向锯槽施工,视为「第1次整修」,如图3所示。整修2年后因沟槽较平顺,进而针对水泥混凝土进行全面细纹刨除整修工作,并于隧道入口处铺筑PAC减少水分带入隧道路面,视为「第2次整修」,如图4所示。但细刨后5年,于此将原有的水泥混凝土路面上加铺2cm的开放级配沥青混凝土即「第3次整修」,本研究将根据微观和宏观纹理特性,评估检测结果,研究整修方式对提升路面摩擦力影响^[3]。

图1 水泥混凝土路面
刚完工状态

图2 水泥混凝土路面
服役118个月后

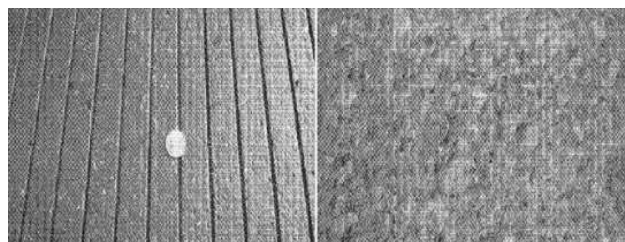
图3 横向锯槽

图4 细纹刨除表面

该隧道服务多年后, 受到长时间荷载、胎屑和细粒等粉尘累积, 影响路面纹理深度, 于2011年8月局部区域进行横向锯槽, 评估锯槽效果; 为避免因清洗隧道墙面时, 水分漫流导致路面湿滑, 影响行车安全, 于2013年7月完成全面水泥混凝土路面细纹刨除, 改善路面摩擦力。横向锯槽和细纹刨除阶段, 分别称为第1次整修

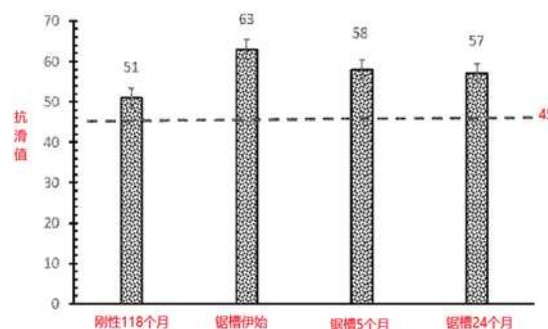
图5 锯槽后BPN平均

隧道于2001年通车使用后,水泥混凝土路面历经10年服务后,路面BPN值降至51,如图6所示,于是采用横向锯槽提升其抗滑值,锯槽宽度4mm、深度为4mm、间距38mm,如图6所示。锯槽的凹缝主要目的为产生粗质纹理,提供排水通路,但锯槽表面的细质纹理仍与原水泥混凝土路面相似,旧有微观纹理已磨损,穿透水膜效果有限。如图5显示,锯槽后BPN值增加为63,细刨施工后6个月后检测相同点位,再行施测所得平均值为58,锯槽后24个月后的BPN值稍低,横向锯槽工法似乎无法有效长久维持抗滑力,尤其BPN值乃是代表微观纹理特性,锯槽工作对于提升粒料表面细质纹理的改善似乎不显著^[4]。

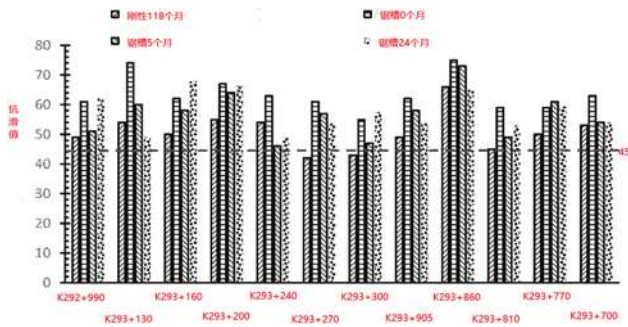
图7 各点锯槽后BPN值比较

图7显示各点位锯缝前后BPN值变化,说明隧道内路面完工后,可维持10年的抗滑效果,方采用横向锯槽;锯槽初期的凹凸表面似乎有助于BPN值,但24个月后的BPN值呈现下降状态,下降主因为横向沟槽虽提升排水通路,但细质纹理有限,故抗滑值BPN无明显的差

异。锯槽24个月后的BPN值高于45，虽然保有安全路面特质，为改善隧道清洗时，流至路面水量所带来的困扰，于是进行细纹刨除。

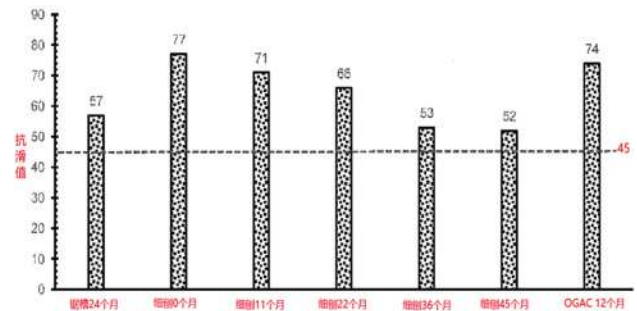
图8 全周期BPN平均值

为提升隧道服务水平，于2018年6月铺设开放级配摩擦层OGAC，进行第三次整修，因开放级配其粒料具有耐磨和OGAC棱角的特点，在路面表面产生粗糙的宏观和微观纹理，如图8所示，改善隧道内路面抗滑力，经现场量测BPN值提升到74。

经OGAC「第3阶段整修」12个月后，现场量测BPN值为74，抗滑力显著提升，与「第2阶段整修」细纹刨除后的抗滑值相似，说明路面在初期细刨和OGAC

后，具有足够的宏观和微观纹理，提供良好摩擦力，如图12所示。细刨可维持约48个月的抗滑能力，但需刨除1~2cm的水泥混凝土路面厚度，OGAC的长期效果仍需持续评估。
