隧道内弹性支撑块整体道床下沉病害 发展规律及整治对策

(1.中国铁路兰州局集团有限公司武威工务段 甘肃武威 733000;

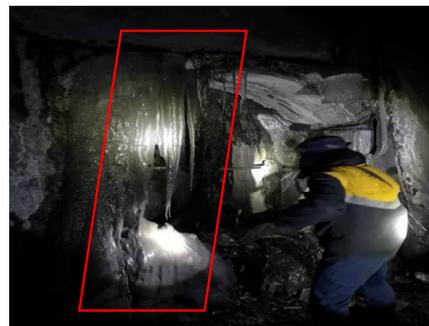
图2 隧道衬砌渗漏水及冬季挂冰

(1)地下水防排水功能先天不足。乌鞘岭隧道为双侧排水沟排水,水沟距仰拱填充层约40cm,水沟内长流水深度10~15cm,由于原施工工序不合理、仰拱基底施工不到位等造成水沟沟底与仰拱填充层齐平,存在纵向贯通施工缝,给地表及地下水入渗提供了天然通道。在列车动荷载作用下,缝隙中的水在高压作用下加剧了道床劣化,久而久之在道盆底部形成空吊、下沉病害。

(1) 第一阶段整治:修复破损排水设施。首先,核查各类型排水设施是否齐全有效,对各类型水沟进行疏通,对轻微渗漏水处所及时进行止水封堵^[5]。其次,对渗漏水严重的水沟进行拆除破损沟底及边墙,植筋重新浇筑 C25 混凝土排水侧沟。

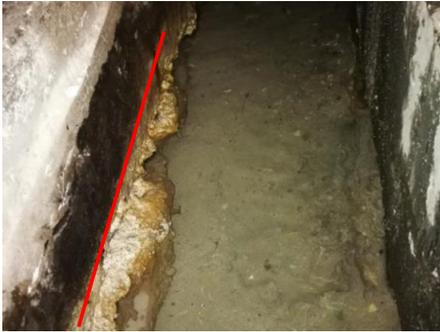
图3 渗漏水侵蚀道床

(2)施工质量不高。在对已有病害的整治过程中发现,原施工单位施工现场管理责任缺少,隧道整体道床与下部仰拱填充层混凝土顶面间未清理干净,存在浮砾、夹层、编织袋等杂物,外加排水沟边墙及底部破损,排水沟内水侵入道床与填充层之间,道床底部局部支承受不均匀,道床底部空吊,在列车动力作用下,导致道床与基础离缝、脱空、磨损损坏,导致整体道床下沉。

(2) 第二阶段整治:钻孔注浆加固既有道床。拆除破损沟底及边墙,植筋重新浇筑 C25 混凝土排水侧沟,同时在道床顶部 90° 钻孔、道床侧面斜向 45° -60° 钻孔,清孔后采用加固型 TGRM 水泥基特种灌浆料对整体道床填充层混凝土进行加固,采用超细型 TGRM 水泥基特种灌浆料做止水帷幕,防止渗漏水再次侵入整体道床下部^[6]。

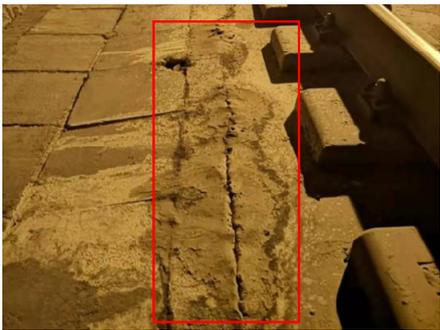
图4 整体道床翻浆冒泥

第二阶段:整体道床翻浆冒泥形成。排水沟底部及边墙劣化破损后,渗流水进一步侵蚀整体道床填充层,在列车周期性动荷载作用下,整体道床与排水沟间施工缝、整体道床伸缩缝出现翻浆冒泥。

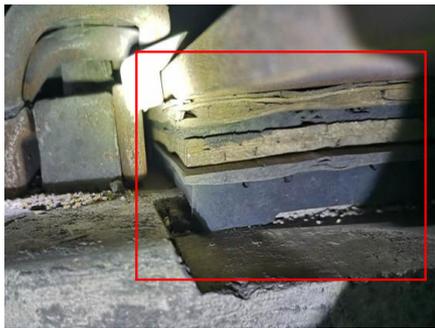
图5 轨道结构空吊失效

第三阶段:整体道床空吊及下沉。在列车周期性动荷载作用下,渗漏水继续侵蚀整体道床填充层,加速整体道床底部侵蚀,致使道床填充层出现空洞,列车通过该处时所整体道床明显晃动,道床框架结构残余变形累积,框架尺寸不易保持,轨道结构失效,线路轨道几何尺寸很难保持。

(3) 第三阶段整治:临时固结,更换异性支撑块。拆除破损沟底及边墙,在道床与填充层间垫入钢板进行临时固结,根据区段道床下沉量,逐枕编制支撑块更换方案,图8为支撑块更换编制方案。待提前预制的 C50 钢筋混凝土异型支撑块,达到设计强度,经检测合格后实施更换作业,同时整修线路轨道几何尺寸。
