交叉口改善设计

朱波

(武汉市汉阳市政建设集团有限公司 湖北武汉 430050)

Intersection improvement design

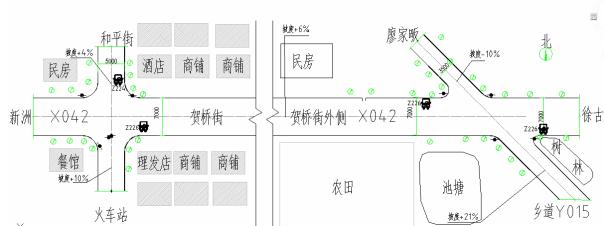
图1 新徐公路-新和线交叉口和新徐公路-乡道Y015交叉口

武汉市新徐公路(新洲-徐古)、新和线以及乡道Y015都位于新洲远城郊区。新徐公路(X042)是一条县道,而新和线、Y015都是乡道,两个交叉口距离新洲县城11公里左右。此处道路都为水泥路,沿线交通设施较少,新徐公路道路质量良好,两侧有大量行道树,建成至今约10年,新和线以及乡道Y015道路质量较差,路上有多处破损严重。交叉口1:新徐公路-新和线;交叉口2:新徐公路-乡道Y015。两交叉口相距约800米。如图1所示。

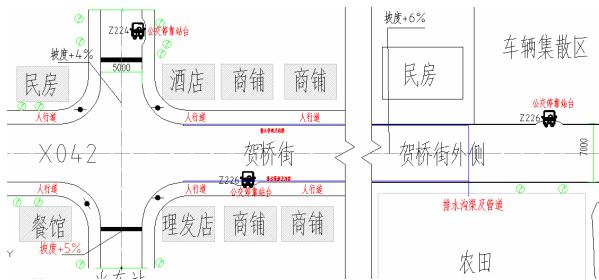
图 2 改善局部图

(1)电线杆、绿化树木遮挡驾驶员的视线，容易造成转弯时两驾驶者不能通视。东北方向的酒店门口建有院子，经常遮挡驾驶员的视线，车辆由东右转，或者由北左转都不能完全看到旁边的车辆。南侧两根电线杆建在马路中央，一根建在拐弯路线上。(2)公交站台距离交叉口过近，造成了转角车辆不能通视。并且公交停靠站、起点站并未作相应加宽处理，直接占用了一条行车道。(3)没有减速带。没有信号灯配时和交通管制，此处交叉口设置减速带是很有必要。(4)南侧往火车站方向道路纵坡度过大，与其它三个方向极其不协调，容易造成驾驶者行车的不舒适，比如熄火、减速、颠簸感等状况，车辆容易加速行驶上坡，造成行驶的不协调引发事故。(5)标志、标线、标志牌等道路设施缺乏。(6)道路拐弯半径过小，对于驾驶员操作稳定性、行驶安全性也是个考验。

出于对行车安全、行车舒适性和行人过街等考量，对新徐公路与新和线交叉口的障碍物、减速带、拐弯半径、公交站台、道路纵坡排水和街道人行道设置做出了修改（下图 2）。

(1)电线杆、绿化树木遮挡驾驶员的视线，需将绿化树木移走，对于路中央的两根电线杆予以拆除，其余电线杆移动至距

离房屋稍近处。(2)新和线方向向进出交叉口道路增设减速带。要提高公路平面交叉口的交通安全性，除了规范平面交叉口的设计和施工以外，重要的是要设法限制进出支线车辆的车速，其中又以限制驶出支线的车辆车速最为重要。因此只对南北方向支线设置减速带即可^[3]。(3)对南侧道路进行坡度放缓处理，将纵坡调至+4%。(4)将附近 Z226, Z224 两路公交站台移动距离交叉口稍远处，并对该处道路进行加宽处理，设置公交专用停靠处。(5)交叉口附近设置好限速提醒，减速慢行等标志牌。并提示东南西北四个方向的标志牌。(6)对交叉口附近拐弯半径适当增大，以保证行驶的舒适性。(7)做好排水处理，设置小型排水沟引导水流排出。

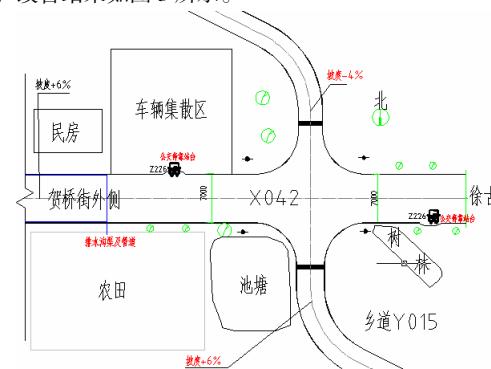
图 3 新徐公路-乡道 YO15 改善图

(1)电线杆、绿化树木遮挡驾驶员的视线。特别对于北边接近 450 的村村通道路接入口，内侧有树木、电线杆的遮挡，是完全不能保证行车视距要求的。(2)标志、标线、标志牌等道路设施的缺乏，交叉口没有减速提醒标志，也没有减速带、反光镜、交通标志牌。(3)南侧道路纵坡达到了 20% 左右，是一个长纵下坡段，极易造成南侧车辆下坡时车速过高，制动距离不够；道路有局部破损，内侧树木遮挡，属于事故多发段。(4)公交站台距离交叉口过近，造成了转角车辆不能通视。并且公交停靠站、起点站并未作相应加宽处理，道路空间被大大压缩。(5)北侧村村通道路至新徐公路为上坡路段，坡度约 10%，属于接入口接入不良，接入口坡度过大，道路又较窄。(6)交叉口为 X 形交叉口，范围内视距不良、接入的角度过小。《公路路线设计规范 JTJ011-94》规定平原四级公路转角半径为 45°，路边缘圆曲线半径应为 25m，行车视距在 30~40m 间，显然这些都没有达到。

新徐公路-乡道 YO15 交叉口主要问题在于南北两侧的纵坡过大、接入口不良、附近站台设置随意、拐弯半径过小等问题，改善结果如图 3 所示。

(1)电线杆、绿化树木遮挡驾驶员的视线，需将绿化树木移走，电线杆移动至距离转角稍远处。(2)《公路路线设计规范 (JTGD20-2006)》中交叉口平面线形设计作出了相应规定。平面交叉范围内的两相交公路应正交或接近正交，且平面线形宜为直线或大半径圆曲线，不宜采用需设超高的圆曲线；新建公路与等级较低的现有公路斜交时，交角不应小于 70°。若交角过小，则次要公路在交叉前后一定范围内应做局部改线。对南北两侧道路进行局部改线处理，尽量使其保持较大的接入半径。(3)东西向进出交叉口道路增设减速带。(4)对南侧道路进行坡度放缓处理，将纵坡调至+6%，北侧调至 4%。(5)将附近 Z226 路公交站台（金塘村站）移动距离交叉口稍远处，并对该处道路进行加宽处理，设置公交专用停靠处。(6)交叉口附近设置减速提醒标志，附近村庄预告标志牌。(7)对交叉口附近拐弯半径适当增大，以保证行驶的舒适性。
