# 交叉口改善设计

摘要: 对武汉市新洲远城郊区的道路概况进行了研究, 对新徐公路与新和线交叉口各个进口道交通量进行了调查, 报告了新徐公路与新和线交叉口的现状问题, 并分析了原因, 最后提出了相应的改善方案, 以期为后期交叉口改善设计提供新的思路和建议。

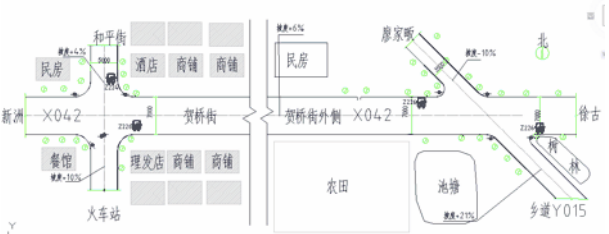
图 1 新徐公路-新和线交叉口和新徐公路-乡道 Y015 交叉口

武汉市新徐公路(新洲-徐古)、新和线以及乡道 Y015 都位于新洲远城郊区。新徐公路(X042)是一条县道, 而新和线、Y015 都是乡道, 两个交叉口距离新洲县城 11 公里左右。此处道路都为水泥路, 沿线交通设施较少, 新徐公路道路质量良好, 两侧有大量行道树, 建成至今约 10 年, 新和线以及乡道 Y015 道路质量较差, 路上有多处破损严重。交叉口 1: 新徐公路-新和线; 交叉口 2: 新徐公路-乡道 Y015。两交叉口相距约 800 米。如图 1 所示。

(1)电线杆、绿化树木遮挡驾驶员的视线，容易造成转弯时两驾驶者不能通视。东北方向的酒店门口建有院子，经常遮挡驾驶员的视线，车辆由东右转，或者由北左转都不能完全看到旁边的车辆。南侧两根电线杆建在马路中央，一根建在拐弯路径上。(2)公交站台距离交叉口过近，造成了转角车辆不能通视。并且公交停靠站、起点站并未作相应加宽处理，直接占用了一条行车道。(3)没有减速带。没有信号灯配时和交通管制，此处交叉口设置减速带是很有必要。(4)南侧往火车站方向道路纵坡度过大，与其它三个方向极其不协调，容易造成驾驶者行车的不舒适，比如熄火、减速、颠簸感等状况，车辆容易加速行驶上坡，造成行驶的不协调引发事故。(5)标志、标线、标志牌等道路设施缺乏。(6)道路拐弯半径过小，对于驾驶员操作稳定性、行驶安全性也是个考验。

(1)电线杆、绿化树木遮挡驾驶员的视线。特别对于北边接近450的村村通道路接入口，内侧有树木、电线杆的遮挡，是完全不能保证行车视距要求的。(2)标志、标线、标志牌等道路设施的缺乏，交叉口没有减速提醒标志，也没有减速带、反光镜、交通标志牌。(3)南侧道路纵坡达到了20%左右，是一个长纵下坡段，极易造成南侧车辆下坡时车速过高，制动距离不够；道路有局部破损，内侧树木遮挡，属于事故多发段。(4)公交站台距离交叉口过近，造成了转角车辆不能通视。并且公交停靠站、起点站并未作相应加宽处理，道路空间被大大压缩。(5)北侧村村通道路至新徐公路为上坡路段，坡度约10%，属于接入口接入不良，接入口坡度过大，道路又较窄。(6)交叉口为X形交叉口，范围内视距不良，接入的角度过小。《公路路线设计规范JTJ011-94》规定平原四级公路转角半径为 $45^{\circ}$ ，路边缘圆曲线半径应为25m，行车视距在30-40m间，显然这些都没有达到。

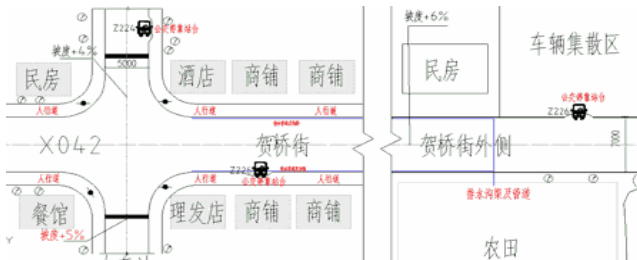
图 2 改善局部图

出于对行车安全、行车舒适性和行人过街等考量,对新徐公路与新和线交叉口的障碍物、减速带、拐弯半径、公交站台、道路纵坡排水和街道人行道设置做出了修改(下图2)。

(1)电线杆、绿化树木遮挡驾驶员的视线,需将绿化树木移走,对于路中央的两根电线杆予以拆除,其余电线杆移动至距离房屋稍近处。(2)新和线方向向进出交叉口道路增设减速带。要提高公路平面交叉口的交通安全性,除了规范平面交叉口的设计和施工以外,重要的是要设法限制进出支线的车速,其中又以限制驶出支线的车辆车速最为重要。因此只对南北方向支线设置减速带即可<sup>[3]</sup>。(3)对南侧道路进行坡度放缓处理,将纵坡调至+4%。(4)将附近 Z226, Z224 两路公交站台移动距离交叉口稍远处,并对该处道路进行加宽处理,设置公交专用停靠处。(5)交叉口附近设置好限速提醒,减速慢行等标志牌。并提示东南西北四个方向的标志牌。(6)对交叉口附近拐弯半径适当增大,以保证行驶的舒适性。(7)做好排水处理,设置小型排水沟引导水流排出。

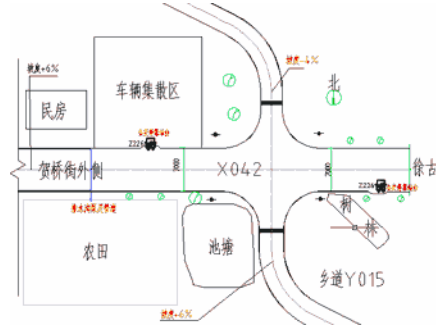
图 3 新徐公路-乡道 Y015 改善图

新徐公路-乡道 YO15 交叉问题主要在于南北两侧的纵坡过大、接入口不良、附近站台设置随意、拐弯半径过小等问题,改善结果如图 3 所示。

(1) 电线杆、绿化树木遮挡驾驶员的视线,需将绿化树木移走,电线杆移动至距离转角稍远处。(2)《公路路线设计规范(JTG D20—2006)》中交叉口平面线形设计作出了相应规定。平面交叉范围内的两相交公路应正交或接近正交,且平面线形宜为直线或大半径圆曲线,不宜采用需设超高的圆曲线;新建公路与等级较低的现有公路斜交时,交角不应小于  $70^{\circ}$ 。若交角过小,则次要公路在交叉前后一定范围内应做局部改线。对南北两侧道路进行局部改线处理,尽量使其保持较大的接入半径。

(3) 东西向进出交叉口道路增设减速带。(4) 对南侧道路进行坡度放缓处理,将纵坡调至+6%,北侧调至4%。(5) 将附近 Z226 路公交站台(金塘村站)移动距离交叉口稍远处,并对该处道路进行加宽处理,设置公交专用停靠处。(6) 交叉口附近设置减速提醒标志,附近村庄预告标志牌。(7) 对交叉口附近拐弯半径适当增大,以保证行驶的舒适性。
