220kV 变压器直流电阻不平衡缺陷分析

王晨华

华电能源股份有限公司富拉尔基发电厂电气车间 黑龙江 齐齐哈尔 161041

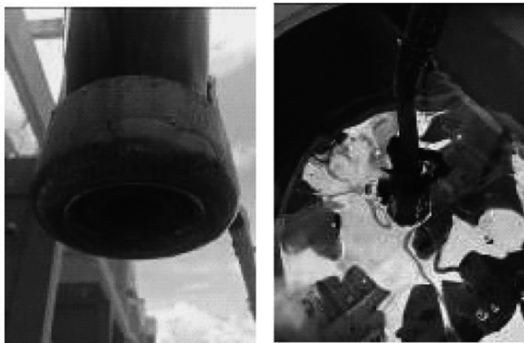
通过将变压器进行吊罩检查,相关人员发现变压器的远程变压值不稳定,这导致了变压器的高压侧的 C 相外壳被黑色异物覆盖,但是在我们将上升的片材后,绝缘油突然就会变浑浊,铅绝缘纸燃烧。通过检测,我们发现了黑色碳化绝缘纸制品,如图 1 所示。通过本次测验,我们发现从变压器 A 相和 B 相中取出高压外壳后,未发现故障的绝缘油是浑浊的。

图 1 变压器高压侧 C 相套管拆除情况

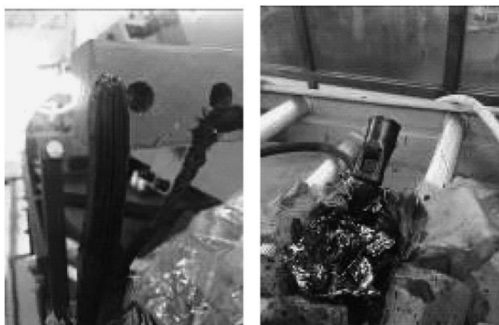
工厂引擎盖用于检查变压器外壳的绝缘,电源线,导线,端子,绕组,开关和其他组件的外部部件之间,其中扁平铜线和高压线圈的铜线在 C 上的位置变得非常暗。通过一系列的调查的检测,我们发现绝缘黑化时间约为 300 秒,且在此时间段,局部绝缘纸会部分烧焦并脱落,如图 2 所示。

图 2 绕组出线压接部位损坏情况

如果 C 相线圈从高分辨率侧到高压侧的直流电阻太大,那是因为在对变压器进行测试的过程中没有 C 相线圈的输出和导线压接的过程。由于挤压表面上没有扁平铜线,当铜套管不足以穿透线圈时会发生压接时,变压器的附加属性就会大大减少。所以就会进一步导致在操作期间,扁铜线和铜套管之间的接触性很差。除此之外还需要注意的是,在长时间的电流运作下,绝缘体局部过热发生在高温的情况下,这使得周围的绝缘层因高温而变暗,绝缘值分离,形成大量气体,进一步影响了焊接过程。所以,我们需要利用机械力使接头局部变形的工作原理将变压器的数值进行有效控制,进而达到接头的目的。除此之外,根据另一根电缆的截面,我们可以将压接模具压缩到 2 至 500 mm。在使用过渡铜套管的一些操作模式中,相关人员会将电线套管插入铜套管的孔中,并将一个特殊的电动液压工具插入铜套管的孔壁中,在墙壁上钻出孔洞,并通过这两根导线稳定的接触和压缩稳定连接,再然后用螺钉和长圆柱形压接端子压接,并带有安装孔的压接端子可以连接到其他部件(铜管,铜导管,衬套,开关触点等)。所以,在使用冷轧方法后,大型变压器制造商就可以克服诸如线圈末端绝缘损坏,绝缘油污染和铜连接接触不良导致的缺陷。
