聚氯乙烯EDC罐底板修复案例

上海华谊建设有限公司 上海 200232

PVC EDC tank bottom plate repair case

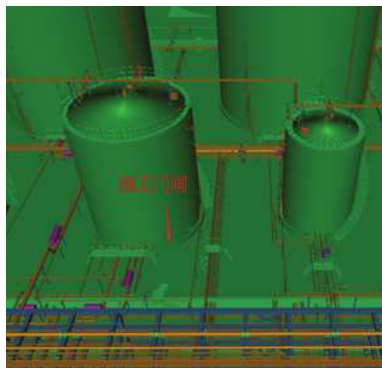
图1 施工门洞

经实地查看,约定在罐体东南侧有较大的作业空间,且最靠近道路,便于后续起吊作业,且在底板进出运输时,在门洞尺寸为1500mm×2300mm的东南侧罐壁上用水刀打开一个施工洞,详见图1:施工门洞。

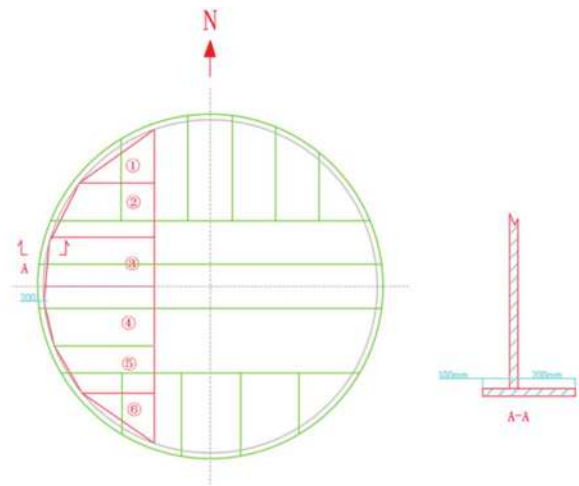
图2 底板切割示意图

根据前期通空气进行的气体检测结果得出,预判漏点位于储罐西侧。切割顺序从基础漏液口处由西往东,切割尺寸1800~2000mm×4000~5000mm为宜,详见图2底板切割示意图,重量控制在900公斤以内。切割时避开底板原有焊缝,尽量减少切割长度,减少水刀把漏点切除的几率。大角缝处预留约200mm宽度的临时边缘板不予割除,留下200mm加上外侧底板100mm宽度,用于临时对罐壁的加强并增加与硬基的接触面,作用类似于正常施工过程中临时支撑隔板,后续根据底板铺设步骤采用火焰有序割除。切割下来的板及时用人工滚管+液车配合的方法运至施工洞口,采用25吨吊车吊至南侧碎石铺装面翻身仔仔细细检查钢板表面,详见图3吊车位置示意图,并同时检查底板移除后外露沥青砂的表面是否有溶解的痕迹,直至找到漏点。做到割一块转运一块便于第一时间找到泄漏点。

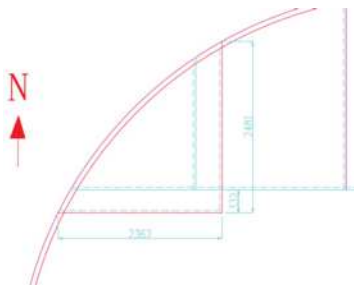
图4 弧形三角板示意图

底板局部更换, 待沥青砂换填、置换气体检测合格具备动火条件后。采用火焰切割对大角焊进行有序切割去除底板预留部分, 抽取方向由外往内。预留部分去除时每两米在壁板与混凝土环基上垫一块80×100×12mm垫板防止罐体彻底落地, 铺设新底板时有序去除, 如底板抽除后插入时有局部卡堵的情况, 则采用30吨千斤顶进行微抬高便于底板的进出。现漏点已确认根据现场实际尺寸进行了排板, 约需更换2400mm×2400mm的弧形三角板, 详见图4弧形三角板示意图。施工步骤: ①沥青砂换填; ②原大角缝火焰割除; ③弧形三角板下料防腐铺设; ④底板两条直缝的焊接; ⑤大角缝焊接; ⑥具体作业参照整体更换

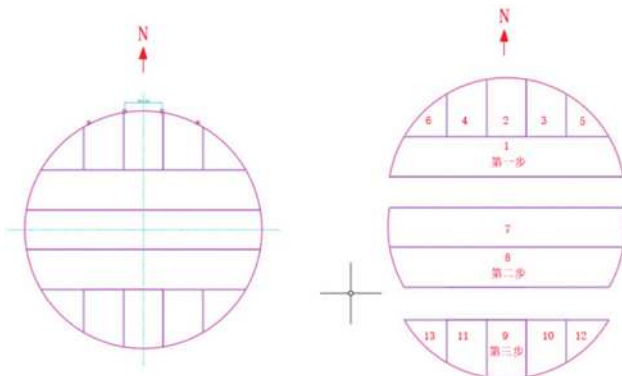
图5 排板顺序图

储罐外壁设有二十只地脚螺栓, 两只地脚间的间距约1.8米, 能有效的防止罐壁的变形。中幅板先按步骤铺好, 由内向外从中间开始依次铺好。因储罐直径较小共分三个区域更换铺设, 具体排板顺序见图5排板顺序图。

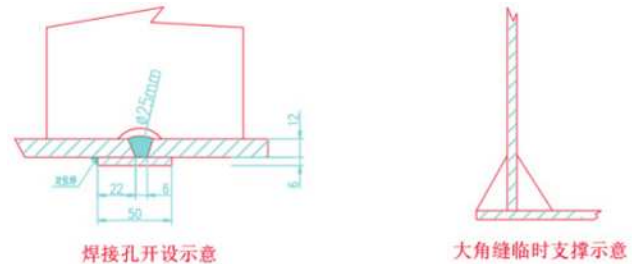
图6 焊接示意图

大角缝组对好后在内外两侧临时布设三角支撑防止底板两侧的角变形, 详见图6焊接示意图。
