# 汽轮机转子中心孔进油故障诊断及处理

**摘要:** 某厂2号机组通流改造时汽轮机更换了新转子和隔板,带负荷过程中2号瓦振几次出现爬升现象,停机通过临界转速时1、2号瓦振大幅度增加,调整启动及运行参数依然如故。最后发现转子中心孔进油约2~3kg,清理积油后开机带负荷再次出现相似振动。再次清理转子中心孔积油,封堵转子电侧中心孔堵板上的小孔。带负荷及投入抽汽以后,机组振动稳定在优良值。

某厂2号机组汽轮机系哈尔滨汽轮机厂制造,型号CC25-9.32/1.27/0.118,为单缸冲动双抽凝汽式,全周进汽喷嘴调节。2023年1~3月机组大修期间,由哈汽实业对汽轮机进行了全通流改造,保留汽缸、前箱和主油泵,汽轮机转子、叶片、隔板和汽封全部换新,额定功率从之前25MW提高到30MW。

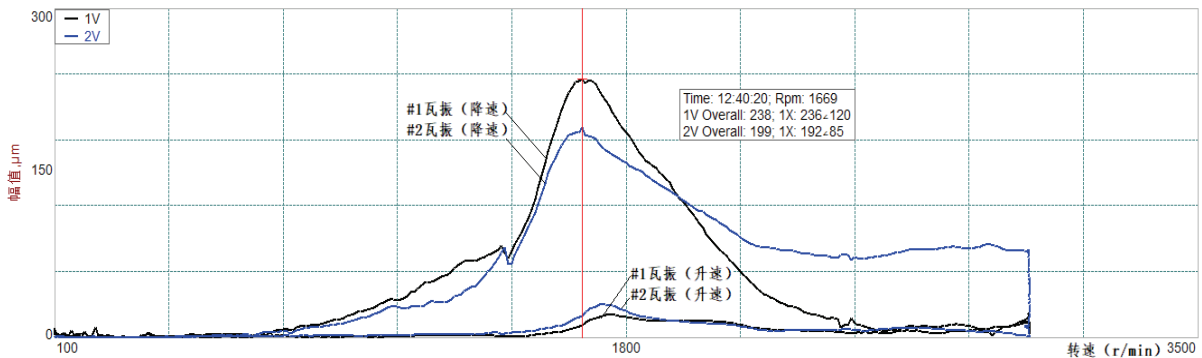
图2 第二次开、停机（带负荷）汽轮机瓦振伯德图

之后根据制造厂家意见，控制启动参数和运行参数（主汽压力、主汽温度、真空、轴封压力、轴封温度等），又进行了三次开机带负荷，每一次都是随着运行时间延长和负荷增加，2号瓦振不断增大，停机降速通过临界转速时1、2号瓦振都很大，四次开停机及带负荷1、2号瓦振数据见表1，第二次开停机汽轮机1、2号瓦振伯德图见图2，带负荷过程汽轮机#1、#2瓦振变化曲线见图3。

2号机组改造后开机带负荷过程，汽轮机异常振动表现在两个方面：一是带负荷过程随着运行时间延长和负荷增加2号瓦振持续攀升，二是热态停机降速汽轮机通过临界转速时1、2号瓦振大幅度增加（图2）。而每次

开机升速过程，汽轮机转子临界转速区1、2号瓦振都很小，说明带负荷过程汽轮机转子产生的热弯曲是临时性的，原因分析有以下三个方面。

一是动静部分碰磨。根据大修期间汽轮机调整的通流间隙推测，碰磨最可能的部位是在前后轴封处，这时汽轮机一端的振动会大幅度增加，但停机通过临界转速时振动不会反应很大。特别是第四次带负荷时，2号轴承

振动仅增加到 $25\mu\text{m}$ 就打闸停机了，但降速通过临界转速时汽轮机瓦振竟高达 $115\sim 139\mu\text{m}$ 。而且，一般的动静部分碰磨，经过几次磨合以后，随着间隙增加、碰磨逐渐脱离，机组振动将会越来越小。从四次带负荷汽轮机瓦振变化看，显然不是单纯的动静碰磨能够解释清楚的。

二是汽轮机转子中心孔进油。汽轮机转子中心孔进油以后，润滑油不均匀附着在汽轮机转子中心孔内壁，

随着负荷增加、转子温度不断升高, 传热不均匀使汽轮机转子断面上出现温差导致转子产生热弯曲。带负荷过程振动增加后期振动趋于同相, 停机通过临界转速时较开机振动会大幅度增加。

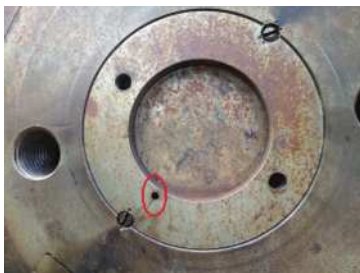
图5 汽轮机转子电侧对轮中心孔堵板上的小孔

停机冷却后, 检查1、2号轴瓦乌金及间隙、紧力基本正常, 进入排汽缸内检查低压缸及末级叶片正常, 测量低压轴封间隙基本均匀。最后拆开前箱主油泵短轴与汽轮机前端对轮, 发现有积油约2~3kg, 清理干净后用高温密封胶涂抹对轮结合面封堵, 但后端对轮中心孔堵板上的通气小孔未封堵(图5, 改造以前的老转子一直也有小孔)。

全部恢复以后4月3日开机带负荷, 最高负荷达26MW。带负荷前期1、2号瓦振不稳定, 2号瓦振最大52 μm。4月7日2号瓦振快速爬升打闸停机, 降速通过临界转速时汽轮机1、2号瓦振达160 μm, 怀疑汽轮机转子中心孔再次进油, 决定第二次停机检查处理。

汽轮机冷却以后, 拆开汽发对轮, 再次发现汽轮机转子中心孔进油, 积油清理干净, 封堵汽轮机转子中心

孔电侧堵板通气小孔(图5)。机组恢复后4月21日开机带负荷, 之后投入高、低压抽汽运行, 机组振动基本稳定, 现场TSI显示振动数据见表2, 所有测点振动都在优良范围内

某厂2号机组大修改造后开机及额定转速时振动优良, 前后两个阶段带负荷过程2号瓦振持续爬升、停机通过临界转速汽轮机1、2号瓦振大, 都是因为汽轮机转子中心孔进油引起的, 清理积油、严密封堵前后端面的进油处, 目前带负荷及抽汽运行过程机组振动稳定, 所有测点振动都在优良范围内。
