某电厂锅炉安装过程中吊杆断裂原因分析

摘要: 某电厂4#锅炉在安装过程中前水冷壁上集箱吊杆现场施工过程中发生断裂。通过对吊杆进行宏微观检测、低倍检测以及力学性能检测等综合检测分析,推断该吊杆发生断裂的原因是吊杆的力学性能指标不符合标准要求和吊杆中存在大尺寸裂纹共同造成的,且吊杆的力学性能指标不符合标准要求和是造成吊杆断裂的主要原因。

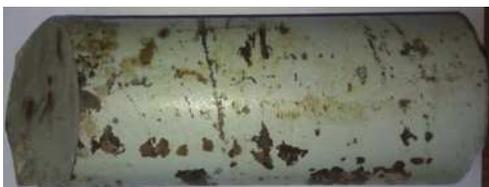
图1 吊杆的宏观形貌

某电厂4#锅炉在安装过程中前水冷壁上集箱吊杆现场施工过程中发生断裂。吊杆规格为M76x3mm, L=6930mm, 材质为42CrMo5-6。从现场取回一段带有断裂位置的吊杆进行原因分析。吊杆的宏观形貌见如图1, 吊杆的断口形貌如图2。

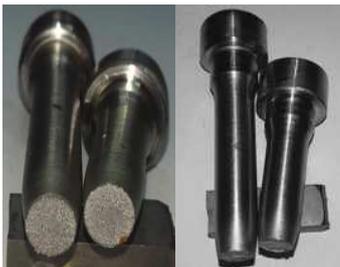
图3 3-1#试样拉伸试样断后形貌

从表3中可以看到3-1#试样的拉伸和冲击性能均不符合BS EN10269的标准要求。该试样的性能指标, 从其拉伸和冲击试样的断后形貌也可以十分明显地体现出来。

来, 拉伸和冲击试样断后形貌见图3和图4所示。
