# 锅炉水冷壁向火面管子壁厚减薄原因分析

**摘要:** 某工程2#炉于通过168小时试运行发生了水冷壁管泄漏情况。停炉后检查发现,在水冷壁两侧墙标高约20至30米区域的向火面上,出现了大面积管子壁厚减薄的情况。对送检的样管进行了宏观检查、化学成分分析、室温拉伸试验、硬度试验、金相组织检验、晶粒度检测、SEM形貌及能谱分析。试验结果及综合分析表明:(1)向火面壁厚减薄严重的平面区管子,其壁厚减薄是由于冲刷磨损和硫腐蚀共同作用造成的。(2)向火面壁厚减薄相对较轻的圆弧区管子,其壁厚减薄是由于管子外壁存在硫腐蚀造成的。

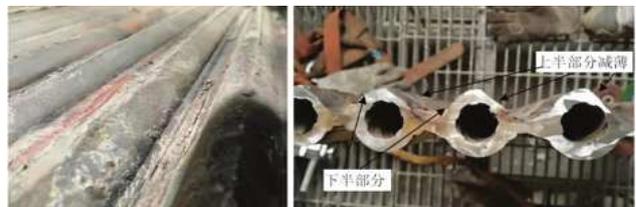
图1 水冷壁管子壁厚减薄形貌

某电厂锅炉检修时发现水冷壁发生爆管泄漏。停炉后检查发现水冷壁墙标高20米至30米之间,两侧墙出现了局部区域性的水冷壁管壁厚减薄的情况,水冷壁上存在管子壁厚减薄区域约100平方米。右侧墙水冷壁管现场实测壁厚在4.2~5.5mm间,左侧墙水冷壁管现场实测壁厚在4.5~5.8mm间。现场目视管子上半部分(螺旋水冷壁朝上的方向,见图1)壁厚减薄严重,管子表面存在疑似积垢、结焦和氧化皮等附着物,且附着物较脆,硬物敲击即可脱落。水冷壁管子材质为15CrMoG,规格为

(3) 从现场照片和送检样管的形貌可知, 存在壁厚减薄的水冷壁管屏上, 所有向火面上的平面区位置特点和朝向均一致 (位于螺旋水冷壁管子上部), 所有向火面上圆弧区位置特点和朝向也一致 (位于螺旋水冷壁管子下部)。

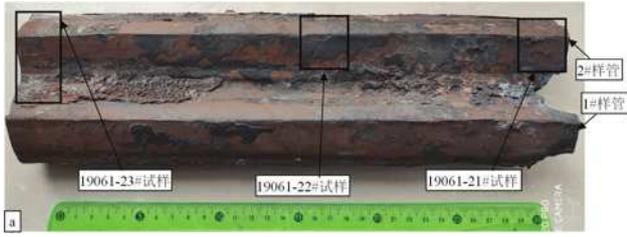
图2a 送检样管的向火面形貌

两根送检的样管分别编号为1#和2#样管,见图2所示。两根样管的向火面上壁厚减薄的形貌基本一致。故在2#样管上取样进行检测分析,取样位置及编号见图2所示。

(1) 对于样管向火面上减薄最严重的平面区, 宏、微观检查结果都表明该区管子外壁已由圆弧面变成了平面, 且十分平滑 (见图5和图6)。而向火面上的圆弧区, 管子外壁仍旧是圆弧面, 且管子外壁凹凸不平 (见图7和图9)。

(2) 送检样管向火面上减薄最严重的平面区, 中间壁厚最小 (2.7mm), 越往两边壁厚越大 (4.7mm), 壁厚偏差高达2mm, 说明平面区壁厚减薄不是均匀减薄。向火面圆弧区壁厚减薄较轻, 且各处减薄基本一致 (测量壁厚偏差为0.3mm), 说明圆弧区壁厚减薄为均匀减薄。

(1) 向火面壁厚减薄严重的平面区管子, 其壁厚减薄是由于冲刷磨损和硫腐蚀共同作用造成的。

(2) 向火面壁厚减薄相对较轻的圆弧区管子, 其壁厚减薄是由于管子外壁存在硫腐蚀造成的。

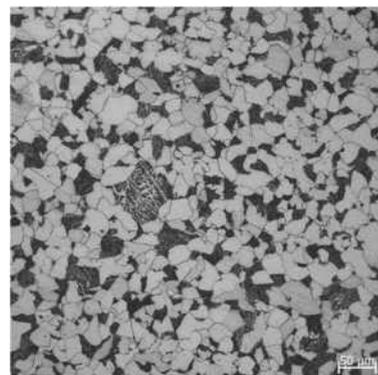
图10 19061-25 试样组织形貌 (背火面)

在2#样管上取样进行金相检测, 结果见表6所示。金相检测结果表明: 送检样管的金相组织和晶粒度符合材料所属标准GB/T 5310-2017对15CrMoG的规定。

项目	金相组织	晶粒度 (级)	老化级 (级)	金相照片		
19061-25 试样 (背火面, 纵剖面)	F+P+B	8	1.5	图10		
19061-22# 圆环试样 (横截面)	背火面	F+P+B	8	1.5	图11	
	向火面	平面区	F+P+B	8	1.5	图12
		圆弧区	F+P+B	8	1.5	图13
标准值	F+P+B、F+PF+B+P、F+B	4~10, 级差 ≤ 3	/	/
