# 某电厂 660MW 机组锅炉前包墙过热器管壁泄漏问题的研究

**【摘要】**内蒙古通辽市某电厂 660 MW 直接空冷燃煤机组配备四角切圆煤粉炉,运行中出现前包墙过热器管壁泄漏问题。为了避免泄漏问题再次出现,分析了泄漏的可能原因,并依据理论分析进行了治理。结果表明:通过机组检修期间隐患排查、优化机组运行方式等措施可以有效避免前包墙过热器管壁泄漏问题。

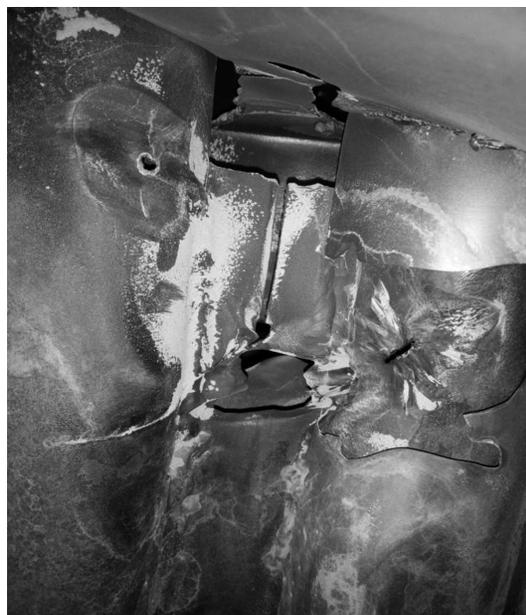
2018 年 03 月 07 日 16 时内蒙古某电厂 4 号炉 68 米右侧过热器延伸包墙处出现疑似泄漏声音。通过四管泄漏监测装置报警情况及打开尾部烟道人孔门确认为包墙泄漏。03 月 15 日 10 时 44 分 4 号机组开始滑参数停机。03 月 17 日 06 时,4 号机组 68 米包墙区域温度降至  $50^\circ\text{C}$ ,检查发现前包墙右数第

1、2 根管子泄漏,与其相邻的右侧包墙 1 根管子吹损,具体泄漏情况如下图所示

图 1 前包墙右数第 1 根管子原始漏点

锅炉运行中右侧包墙晃动,侧包墙与前包墙之间产生较大的往复应力,前包墙右数第 1 根管子与第 2 根管子间鳍片作为应力集中部位,由止裂孔向下开裂,裂纹延伸至右数第 1 根管子本体拉裂管子母材形成原始漏点,其余两处漏点为互相吹损所致。

上部设计有止裂孔, 机组运行中右侧包墙受炉膛负压影响产生晃动, 前包墙与侧包墙连接处存在应力无法释放的情况, 长时间的应力造成止裂孔拉裂, 裂纹沿鳍片延伸至管子母材后将管子拉裂, 最终造成泄漏。

5) 锅炉侧包墙与本体钢梁之间缺乏固定措施, 当锅炉负压变化时侧包墙随之产生晃动, 侧包墙与前包墙连接处成为应力集中点。

6) 右侧包墙与前包墙边管均为直管, 因鳍片密封将管子连接在一起导致管子受到应力时无法通过弯曲来释放。

1) 更换吹损及漏泄的管段, 其中前包墙右数第一根弯管段整体更换为外弯型式的管子, 减小此处应力, 对吹损的管子进行补焊, 相应区域重新加装防磨护瓦。同时对前包墙过热器所有鳍片进行检查, 对于止裂孔拉裂的鳍片进行修复并重新开设止裂孔。

2) 68 米前包墙左/右侧第一根管弯管处鳍片割开, 缓解局部应力集中问题, 同时在割开的鳍片区域设置金属密封盒, 防止机组运行中外部空气漏入炉膛。

3) 在右侧包墙与炉本体垂直钢梁之间增加固定

支架, 减小机组运行中右侧包墙的晃动幅度。

4) 锅炉运行中控制炉膛负压  $-100\text{Pa}$  至  $+100\text{Pa}$  之间, 任何时候炉膛负压不高于  $+200\text{Pa}$ , 避免尾部烟道侧包墙受负压影响晃动。同时利用机组检修机会对空预器进行检查, 修复空预器密封并对空预器转子进行水冲洗, 避免运行中因为空预器堵塞造成炉膛负压周期性变化而引发尾部烟道侧包墙晃动。
