某电厂 660MW 机组包墙泄漏问题的研究

【摘要】内蒙古通辽市某电厂 660 MW 直接空冷燃煤机组配备四角切圆煤粉锅炉，运行中出现包墙水冷壁泄漏问题，包墙水冷壁泄漏造成机组被迫停运。为了避免泄漏问题再次出现，分析了泄漏的产生原因，并依据理论分析进行了治理。结果表明：通过机组检修期间隐患排查、优化机组运行方式等措施可以有效减小包墙水冷壁泄漏几率，避免因泄漏造成机组被迫停运。

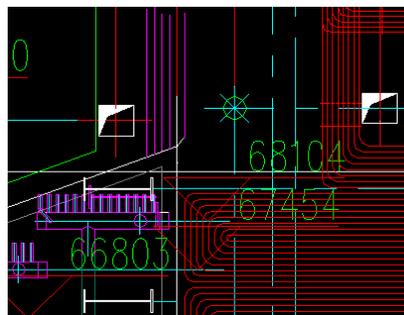
某电厂 3 号机组 2016 年 01 月 25 日运行中发现泄漏，02 月 14 日下午 17 时停炉处理，02 月 16 日早晨具备进入炉膛条件初步确认漏点，泄漏部位位于炉膛 68.8 米水冷壁排管、前包墙、右包墙、右水冷壁延伸侧包墙夹

图 1 右水冷壁延伸侧包墙泄漏情况

水排管、右包墙、延伸侧包墙的管子特征全部是受损面圆滑均匀，最薄处爆开，明显是蒸汽吹损减薄，基本排除是原始泄漏点可能。前包墙自与右包墙紧邻的第一支管子起依次损坏 6 支，1 号管在对接焊缝下部约 300mm 处沿着管子周向环形断开，断开面整齐；对接焊缝下部约 240mm 处有向左泄漏点为吹损泄漏状态。2 号管在 1 号管子泄漏点对面向右有泄漏点，明显为吹损泄漏状态。3 号、4 号管子面向水排管方向（炉前方向）吹损严重，应为水排管吹损。5 号、6 号管子面向水排管方向（炉前方向）吹损严重，互相之间对称吹损严重，应为水排管吹损后互相吹损。

泄漏顺序分析：前包墙 1 号管子环形泄漏，向左侧开口，向左上方吹出蒸汽吹损 2 号管子；2 号管子泄漏后向右上方吹出蒸汽吹损 1 号管子、右包墙、右延伸侧包墙；1 号管子泄漏后向左前方吹损水排管；水排管泄漏后再吹损对称位置的 3 号、4 号、5 号、6 号管子，各管子泄漏后也互相吹损。

原因分析：前包墙 1 号管子的环形断裂处为原始泄漏点，其他位置都是吹损造成。1 号管子为 $\Phi 63.5 \times 10$ 15CrMoG 的管子，断面位于对接焊缝下部约 300mm 已超出热影响区、光滑整齐无拉伸的减薄缩颈等痕迹。首先，要造成断裂，其纵向拉力一定非常大，远远超过运行中 24MPa 的蒸汽压力，说明本支管子承受了巨大的拉伸应力，拉伸应力产生的可能原因是骤冷骤热、膨胀受限；其次，通常来说管子的最薄弱点应位于对接焊缝的熔合区，而 1 号管子断裂部位在母材区说明母材区强度要小于熔合区；通常金属拉伸断裂分为韧性断裂和脆性断裂，断面光滑无缩颈是明显的脆性断裂特征，说明管子母材为脆性。1 号管子膨胀受限的原因是，在前包墙上部管上方弯头上部约 900mm 处，管子已经与侧包墙焊接在一起，侧包墙与前包墙膨胀不同，造成过大的

膨胀量集中在约 1100mm 长的管段上。锅炉对称侧的前包墙左端管子也与左包墙密封焊接约 600mm，现场已经发现管子与密封角焊缝开裂现象，这也印证了这个问题。

综上所述。造成本次泄漏事件的主要原因是：设计缺陷引起的膨胀受限造成拉应力过大撕裂管子；次要原因是：管子本身质量差、脆性大造成强度下降不能承受过大的拉应力；另外，机组启停时骤冷骤热也是引起的应力过大的可能原因之一。

(1) 抢修期间更换全部受损管段，后续机组检修对换管部位加强监督，逢停必查。

(2) 对膨胀受限的前包墙边管部位进行改造，将边管（前包墙左右两端与侧包墙固定的各一支管子）与侧包墙密封固定部位切开 600mm，增加管子的自由膨胀长度，避免应力集中，以增强其承受膨胀的能力。

(3) 对前包墙边管进行更换，由直管段更换为弯管，进一步增加管子的自由膨胀长度。
