300MW W 型火焰锅炉结焦分析及治理

摘要: “W”型火焰锅炉由于其独特的设计, 被广泛的应用于火力发电机组中。然而在燃烧无烟煤时, 其存在着稳定性较差、结焦现象严重等缺点。本文针对目前某电厂 300MW “W”型火焰锅炉结焦严重, 安全性差, 运行效率低等问题突出, 结合现场实际情况进行了深入分析, 找出了问题的症结所在, 并提出了针对性的改进措施。

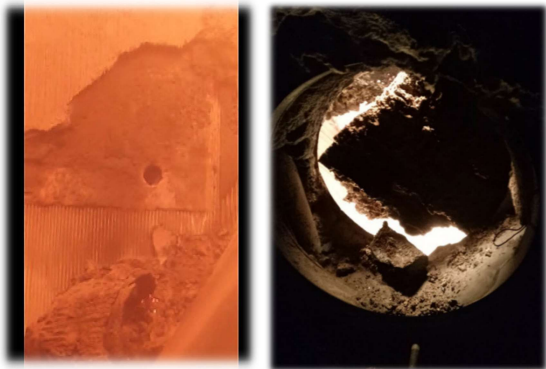
而锅炉内部的垮焦现象是锅炉运行过程中所产生的，其主要是以下原因造成的：受热面结焦在一定程度以后，其附着力不足以支撑自身重力或工况变化，从受热面上垮落，在此过程中，会严重影响锅炉燃烧稳定性、降低相关设备运行可靠性，甚至导致锅炉熄火，造成机组非停。因此，应从源头管控，控制锅炉结焦，避免频繁发生垮焦，影响锅炉安全运行。如图 1 所示，其清晰的展示了锅炉垮焦后，巨大焦块堆积在锅炉水冷壁上的情况。

图 1 焦块堆积在锅炉水冷壁上

对于此问题，在锅炉停运期间，工作人员进入炉膛内检查，发现锅炉结焦部位主要集中在下炉膛两边侧墙和翼墙水冷壁上。目前锅炉燃用煤灰分含量高、灰熔点较低，且低位发热量远远低于设计值，导致锅炉配风使用受限，造成该区域局部炉温较高，从而形成积焦。在此区域卫燃带较多，锅炉卫燃带是在炉膛内的部分水冷壁管表面焊接销钉并敷设耐火涂料覆盖层，表面比较粗糙，其作用是提高燃烧区域温度，帮助燃料着火，稳定燃烧，由于其表面粗糙，更是大大增加了锅炉运行中卫燃带部位结焦的可能性，并易形成连片的巨大尺寸的焦块，如图 2 所示。

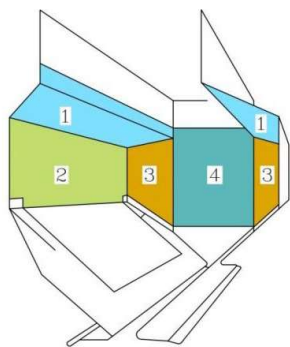
图 2 锅炉卫燃带分布图

根据锅炉设计资料，锅炉卫燃带敷设面积不得低于下炉膛有效敷设面积 50%。根据实际测量计算，锅炉下炉膛有效敷设面积为 1100m²，卫燃带实际敷设面积为 781m²，占比为 71%，远远高于设计推荐值。虽然大面积敷设卫燃带，

提高了燃烧稳定性，但是其粗糙的表面为高温烟气携带处于熔融或部分熔融状态下的未燃尽煤粉颗粒附着创造了条件，增大了其积附在受热面上的概率，易导致大面积结焦。

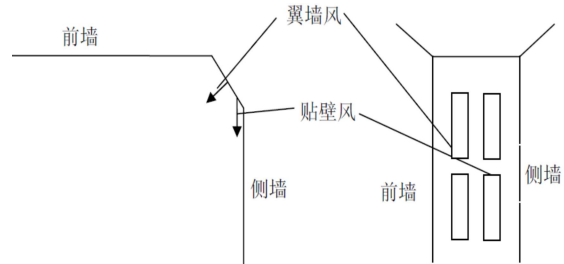
图 3 贴壁风和翼壁风位置示意图

在靠近炉膛四角处布置防焦风，防焦风采用翼墙风和侧墙贴壁风的型式。一方面提高该区域水冷壁壁面氧量，形成氧化性气氛；另一方面改善局部烟气流场，防止未燃尽颗粒冲刷墙面，保护整个水冷壁壁面，如图 3 所示。

在拱下四角翼墙位置加装若干层贴壁风和翼墙风，中心线高度分别与 D、E、F 风口的中心线对齐。喷口形式为长方型，设计每层每角一个贴壁风喷口，两排翼墙风喷口。

翼墙风就近取自于下部二次风大风箱，风口均匀布置在原下部风箱水冷壁上，其供风来自下部风箱，采用专门设计的小风箱单独供风，由小风箱入口挡板单独手动控制。贴壁风来源属于高速直流风，设计风率 3%~5%，设计风速 40m/s~45m/s。由于贴壁风需具有足够的刚性以吹到炉膛中心，考虑到确保足够的风量和较高的风速，因此取自于风压相对较高的二次风总风道。用风管连接并布置手动调节挡板，通过试验调整挡板开度，一般情况下不做大的调整。

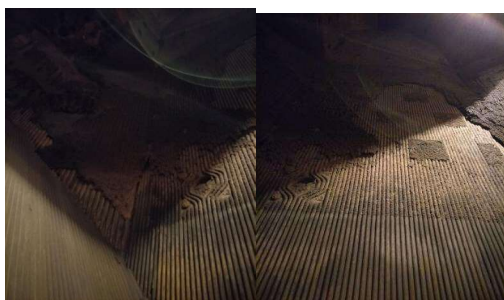
自 3 号炉在改造完毕后，各负荷段工况下，煤粉着火良好，燃烧稳定，锅炉结渣情况良好，积焦频繁掉落，掉落时风险低，对炉内工况扰动小。在机组停运时机，对锅炉炉膛内进行检查发现，自改造后首次连续运行两个月情况下，侧墙以及翼墙基本无结焦现象，且防结焦风风口均未堵塞，如图 5 所示。

图 5 炉膛内运行情况
