# 全向信标监控天线落鸟的隐患排查与改进措施研究

彭威儒

民航深圳空管站 广东 518100

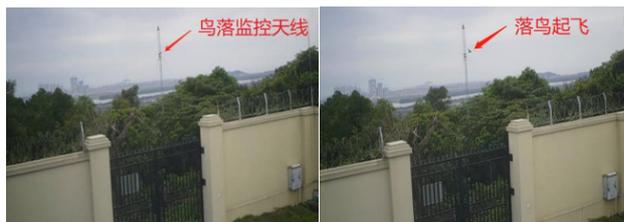
图 1 监控视频拍摄的落鸟情况

技术人员检查监控天线附近树林发现鸟类活动迹象。调取视频发现监控天线存在落鸟事件(如图 1 所示)与告警时间一致,初步判断事件原因。技术人员开展监控天线模拟落鸟实验进一步印证原因,在监控天线安装防鸟措施防止再次发生。

(3) 实验结论: 通过模拟鸟类落停对监控参数影响, 发现抓握监控天线阵子时, 监控参数中射频电平均出现了下降的情况, 由表 2 可看出, 当抓握位置 3、4(偶极振子)时, 射频电平变化明显, 当抓握位置 1、2、5、6(反射器, 引向器)时, 监控参数变化微小可忽略。实验结论为, 鸟类落停在监控天线偶极振子(杆 2)时会引起射频电平参数较大变化, 是导致本次设备告警关机的原因, 鸟类落停在引向器(杆 1)和反射器(杆 3)时对天线性能影响可忽略。模拟暴雨天气时, 天线表面充分湿润后, 监控参数射频电平仅略微下降, 设备运行不受影响。

(1) 建议根据监控天线安装情况, 采取在近场监控天线安装防鸟刺的措施(主要关注天线主振偶极子(杆 2)), 防止鸟类落停对天线接收性能产生影响; (2) 建议导航台站增加监控摄像头, 监控台站周边环境和监控天线运行环境, 以期在异常事件的分析上提供更多的现场资料; (3) 建议设备管理部门优化应急处置程序, 明确突发事件后故障处理人员和值班人员分工, 确保不正常事件发生后应急及时, 处置得当。

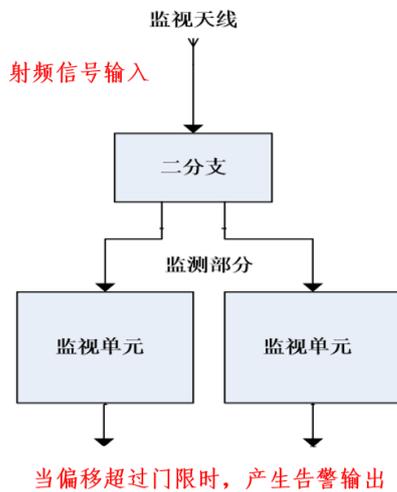
图2 DVOR900型全向信标设备监控信号通路示意图

DVOR900 型全向信标设备的监视单元通过外部监视天线获取信号,送回的射频信号经过二分支传送到机柜内的两个监视单元(如图 2 所示)。监视单元对监视信号进行处理和计算,将结果与标称值进行比较。当信号参数偏移标称值超过规定的容差门限时,监视单元会产生告警信号,驱使系统自动换机或关闭设备,以确保设备运行在安全可靠的状态。在本次故障中,由于鸟类落停在监控天线的关键部位,导致监控信号的传输受到影响,使监视单元检测到的信号参数超出正常范围,从而触发告警机制,导致设备关机。

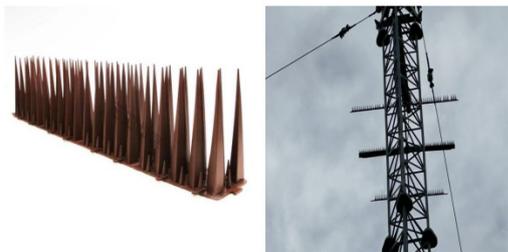
图 6 防鸟刺的选型和安装

为防止同类事件的再次发生, 设备管理部门对监控天线的落鸟防范开展了科学的研究工作, 结合仪表着陆系统落鸟防范措施, 针对全向信标近场监控天线性能结构和安装特点, 确定采用安装防鸟刺的措施。经过对比选型, 安装的防鸟刺高度 10 厘米, 塑料材质(降低对监控信号的影响), 采用耐候性扎带进行固定(见图 6), 技术人员在安装后对监控参数情况进行了测试。同时, 考虑到安装防鸟刺后存在暴雨天气积水引起天线性能下降的可能, 技术人员在安装后再次进行了暴雨模拟实验, 记录参数见表 4。从测试结果可见, 安装防鸟刺后在正常运行和暴雨的情况下, 监控参数变化微小, 对设备运行无影响。
