# 高速线材精轧机进水问题分析

王文宇

福建省三钢闽光股份有限公司 福建三明 365000

## Analysis of water inlet problem in high speed wire rod finishing mill

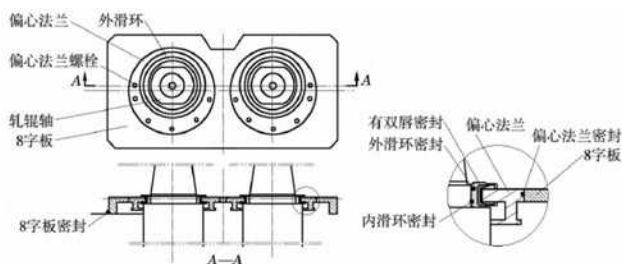
图 1 高速线材轧机进水部位示意

高速线材精轧机的工作具有一定的特性，辊箱通过带动轧辊的高速运转来进行工作，这个过程中会直接接触冷却水。为避免冷却水渗入到辊箱当中需要对辊箱的工作面进行动静密封的设置。通过密封位置的确定和简图的绘制来对精轧机进水的原因进行分析，如图 1 所示，精轧机的工作面设有双唇密封、偏心法兰螺栓、一处动密封、内外滑环密封、8 字板密封以及偏心法兰密封等 5 出静密封。

偏心法兰密封为精轧机的静密封，轧辊间距进行调整时会进行相对的转动，精轧机工作的过程中通过偏心法兰凹槽中的 O 形圈来进行密封。对进水辊箱进行拆解和分析能够发现造成密封失效且进水的原因主要为四个方面：①长期使用的 O 形圈会因为轧材的高温

烘烤出现老化的情况；②偏心法兰的高度不适合，导致 O 形圈的接触面积不到位；③偏心法兰与 8 字板的接触面出现不同心的情况；④O 形圈的尺寸不适合，导致密封安装后出现过紧或者过松的情况，密封过紧会出现面积减少或者 O 形圈磨损加快的情况，过松则会出现 O 形圈在槽内出现加快磨损和滑动的情况。

8 字板的密封作用主要是预防冷却水渗入到辊箱内部，通过 8 字板和辊箱的结合面加入密封胶来达到密封的效果，如果装配的过程中出现表面不平整的情况或者密封胶没有均匀涂抹就会出现漏水点，最终导致精轧机进水的情况出现。轧线如果出现堆钢的情况，8 字板周围的高温轧材如果长时间的烘烤也会导致 8 字板出现变形以及密封老化的情况，最终出现渗漏水的情况。因 8 字板的密封面积通常较大，一旦出现渗漏的情况就会有较大的进水量。

双唇密封为精轧机的动密封，能够确保轧辊轴在高速运转状态下润滑油不会出现外漏的情况，同时也可以避免各种杂质和冷却水进入辊箱的情况发生。精轧机在工作的过程中通过上下两个滑环来挤压双边的唇形密封，与滑环同时进行高速转动进而产生离心力，以此来隔绝杂质和冷却水。双唇密封失效主要是三种情况造成：①双唇密封采用的橡胶材料在耐油耐温和力学方面不具备较强的性能，这样就容易出现密封面接触不良的情况；②内外滑环对双唇密封的压紧量不适合也会对密封效果造成影响；③设备长时间的运转会造成密封接触面出现变形和磨损的情况，密封面会因此产生缝隙进而出现密封失效的情况。

双唇密封处于自由的状态下，两边的工作边间距均为 17.7mm，内抛油环与外抛油环进行配合装配使用之后，工作边间距的尺寸会达到 14.6mm，压下量为 3.1mm。如果双唇密封圈在内抛油环和外抛油环之间的总压紧量如果太小或者一边没有压紧量，就会出现精轧面出现进水的情况。因此需要对双唇密封圈和内抛油环、外抛油环

之间的压紧量进行合理的分配,结合使用的长期经验可以得出,并非双唇密封圈的压紧量平均分配到内外抛油环之间就是最好的,而是压紧量应当为总压紧量的60%时最为理想,安装时需要结合实际工作情况来进行有效的调整,确保压紧量能够处于最佳状态。

静密封的安装要求在于对密封件的尺寸进行有效掌握。辊箱和锥箱之间的配合面通过精加工来确保稳定的尺寸精度,在两者之间进行密封胶的均匀涂抹能够有效控制密封的精度。装配的重点在于对眼镜板和偏心盘之间的密封进行有效的控制,这一部分的密封关系在轧钢生产过程中通常处于静止的状态,但因为辊缝会经常调整,这两者之间就存在着相对转动的情况。例如水钢二高线成品机架的辊箱,在装配的过程中需要对这两处密封进行有效控制,能够避免辊箱的进水问题发生。眼镜板内孔的尺寸应当控制在 $155.5 \pm 0.1\text{mm}$ ,偏心盘外圆的尺寸应当控制在 $155 \pm 0.1\text{mm}$ ,两者之间的配合间隙应当控制在 $0.5 \sim 0.663\text{mm}$ 左右,选择尺寸适合的O形圈来进行安装。轧辊轴上的偏心轴无论是在高度还是在方向的位置上都与眼镜板的台阶面存在着一定的差异性,眼镜板的台阶面具有较小的高度尺寸。堆钢的状态下还会造成眼镜板出现变形的情况,这个部位是精轧机中最容易进水的部分,装配的过程中需要对眼镜板是否出现变形的情况进行检查,确保两者之间的间隙是否处于最优状态,结合实际情况选择尺寸适合的O形圈。O形圈的尺寸通常要比配合间隙大 $0.50 \sim 0.80\text{mm}$ 左右,同时也需要对O形圈和眼镜板的台阶面是否配合恰当进行有效观察。
