高温离心泵泵体泄漏原因分析及处理措施

李帅亮

(中石化上海工程公司 上海 200000)

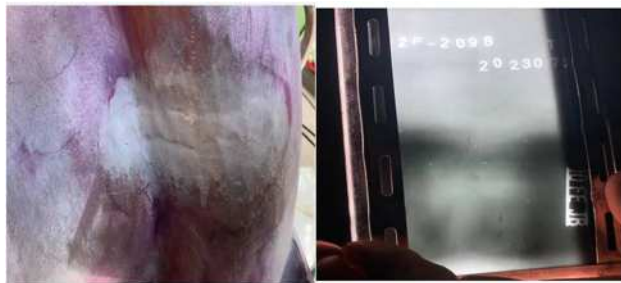
图一 焊接照片

问题反馈后,相关设备生产单位组织售后服务人员及时到达现场,了解情况后会同石化公司机动部、设备部相关人员协商确定进行现场处理,决定在设备现场对泵体进行补焊处理,同时联系石化单位无损检测部门对焊缝进行了 RT 检验,补焊完成后发现仍有较大残余缺陷。

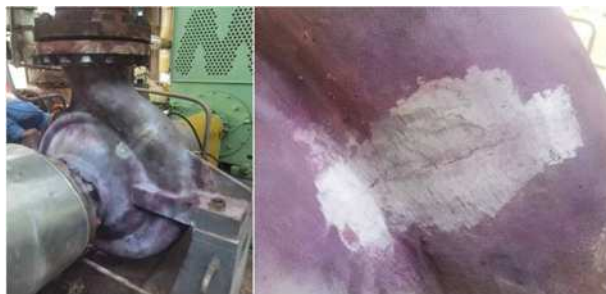
图三 焊接照片

通过首次维修过程描述和处理现场照片,以及拆泵后现场检查,泵体在靠近出口管处存在气孔、夹渣及裂纹缺陷,详见下图:

结合第一次补焊过程中发现的问题,泵体产生裂纹的主要原因应该是铸件本身的铸造缺陷被外力诱发而产生的。所以铸件质量缺陷是这次事故的主要原因。

➤ 通过在拆除泵体过程中对泵体进出口、管路法兰对中检查来看,发现原管路法兰与泵体进出口法兰接口都有 4-6 mm 错位,法兰管路均为硬连接,泵体长期运行在管路应力的作用下,而且泵送介质

温度较高,高温导致应力作用力影响加剧,泵体变形更严重;

➤设备在现场运行过程为间歇性启停,且输送介质温度达 360℃左右,泵壳存在膨胀-收缩应力;

2.1 针对第一次焊接无损检测还存在缺陷,制造单位会同贵司相关部门共同协调再次补焊:拆卸泵体,清理掉第一次焊接的焊缝,PT 检查焊缝缺陷,泵体打磨直到没有裂纹。泵体内流道内有隔板的位置没有打磨通,焊接完成后由于无法打磨,所形成焊瘤在做 RT 时误判为是缺陷,将泵体相关部位打磨通透,然后泵体内腔采用电弧焊接,泵体外侧氩弧焊,焊好一层打磨后做一次 PT 检测,检测通过后再打磨清理 PT 药液,再焊下一层,最后一层再做一次 PT,并打磨光滑。然后做 RT 检测,分别在泵体内腔和外壁贴片。

2.2 泵体主体材质为马氏体不锈钢,其焊接性能较差,需要加热后保温焊接奥氏体不锈钢材质,否则极易出现脆裂,这是补焊的难点,也是铸件缺陷修复成败的关键。

为了使焊缝的力学性能与泵体相匹配,一般都会选择与母材材质相同或相似的焊条。由于泵体已经加工完成,现场不具备进行热处理的条件,因此,不能选用与泵体材质相同的马氏体焊接材料。

泵体在焊前为退火状态,焊后并不需要做热处理。另外使用奥氏体焊接材料来焊接马氏体不锈钢,则所产生焊缝金属为奥氏体+铁素体的双相组织结构,这种焊缝金属具有高的氢溶解度,并能改善焊缝的伸长率和韧性,所以只要严格控制马氏体对焊缝的稀释,就能防止泵体主体材质的相变。因此可以通过选用奥氏体焊材来解决不能进行焊后热处理的问题。通常可以选用抗裂性能好的 E309-15 不锈钢焊条,其力学性能均高于上述对马氏体不锈钢的要求。

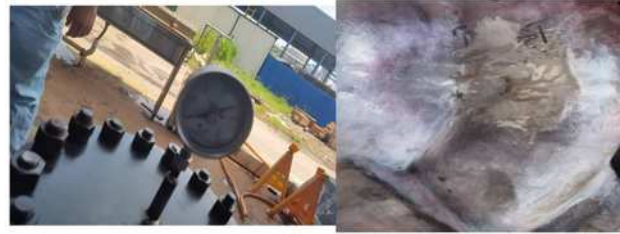
图六 水压试验

2.2 按照上述工作完成后,RT 检测结果仍有微裂纹出现,经过制造单位及铸造厂的技术人员研判分析:本次检测结果缺陷应该是残

留打磨没有去掉残余的裂纹,不影响泵体使用性能。在此基础上对泵体现场进行 6.0Mpa 水压实验,保压三十分钟焊缝无泄露,判断该泵体可以长期投入使用。

2.3、同时,为保障设备安全运行,生产单位紧急安排生产新泵体,要求严格按照时间节点完成制造,新泵体到达现场后建议及时更换,保障装置稳定运行。
