RB211 动机老龄化故障列举与针对性方案

邢建

(北京飞机维修工程有限公司 发动机/APU 大修产品事业部 北京 100621)

RB211 Engine Aging Failure Enumeration and Targeted Program

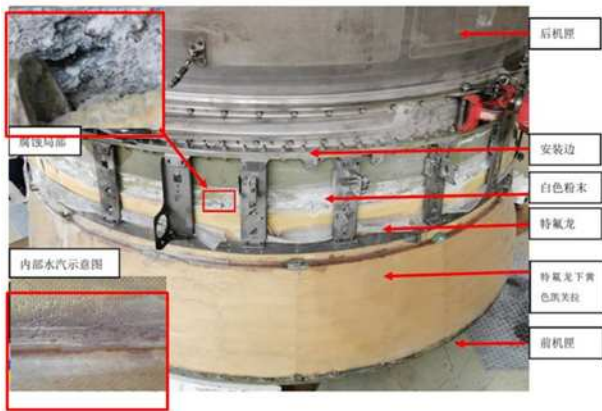
由于前机匣外部包裹了凯芙拉包容层, 所以其腐蚀若发生大多并不是直接可见的。如果某个前机匣有腐蚀的出现, 大多可通过在特氟龙的末端出现的白色或灰色粉末来预判。RB211 的发动机手册明确指出: 若在风扇前机匣外发现白色或灰色粉末, 需要用超声波

从其材料和设计结构来看, RB211 的风扇前机匣其实具有较好的耐腐蚀性, 这也是 RB211 发动机在服役前期乃至中后段时期, 很少出现前机匣腐蚀的原因。然而, 在发动机的使用过程中, 包裹于前机匣外层的特氟龙衬套经常发生破损, 且特氟龙末端, 热缩于机匣的部位也可能发生松脱, 环境中的水汽等不利因素就有机会进入特氟龙内部。当特氟龙得到修补后, 内部的水汽等又不易挥发, 进入其中的水汽等元素就会在机匣金属表面形成较易发生腐蚀的环境, 随着发动机使用时间的增长, 腐蚀就会慢慢发生。(见图 1)

图1 风扇前机匣腐蚀示意图

想要防止或延缓前机匣腐蚀的发生, 需要重点关注特氟龙的状态。无论是在翼使用中, 还是在厂修理时, 一旦发现特氟龙有破损, 必须及时修补, 如不可修补, 要及时更换特氟龙, 最大程度的阻止环境因素对机匣腐蚀的不利影响。

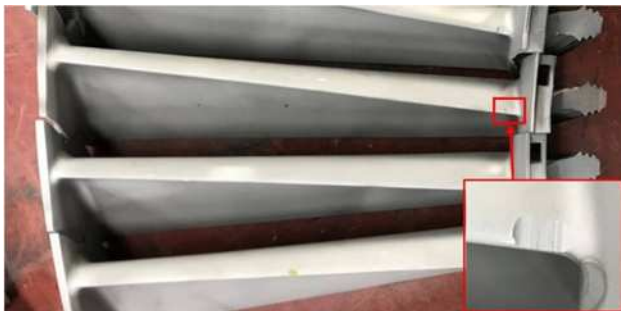
RB211 发动机的低压涡轮 2 级转叶, 近几年来频繁出现其前缘叶根部位磨损的情况, 甚至造成过一例空停事故。此故障首次出现在 2016 年, 我们经过大量的技术分析, 同时与发动机生产厂家罗尔斯罗伊斯公司进行沟通, 最终确定其故障根源, 即: 低压涡轮机匣上安装 2 级导叶的安装槽宽度接近可用极限或已经超标。(见图 2)

导致此问题的原因主要有两点：一是低压涡轮机匣这个零件使用时间较长，长时间的使用导致2级导叶安装槽宽度逐渐磨损至趋于上限；二是此故障区域经过多次焊修，导致材料强度下降，所以即使焊修后尺寸符合手册要求，也有一定的概率在试车后或出厂后短时间内再次发生此故障。

图2 低压涡轮2级转叶前缘根部磨损

据近几年送修发动机的实际数据来看，自此事件首次出现（约2016 前后）至今，还未进厂大修或修理过先关区域的在翼发动机，在航线例行孔探检查时发现存在此故障的几率不小于十分之一。所以，目前在翼发动机在进行孔探检查时，需着重关注此故障区域。

对于在厂修理的发动机，我们会严格控制低压涡轮机匣高危区域的尺寸状态。对于尺寸接近手册极限的零件，我们会主动与客户沟通并更换，以此来避免因此故障导致的返厂和非例行下发。

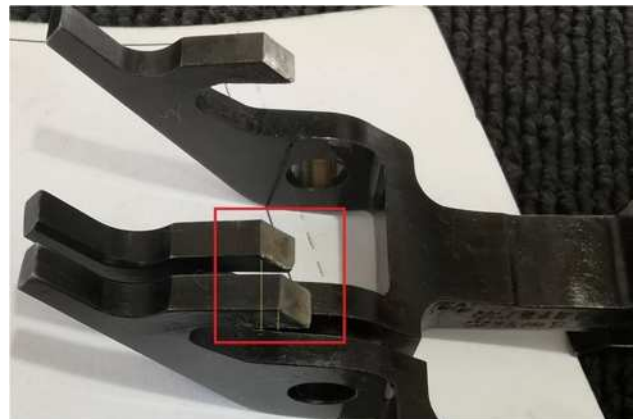
无异常，故此次紧急关断装置的启动属于非正常触发。我们反复分析了此套装置的设计细节，并重新仔细检查了所有可能涉及的零件，最终确认了故障源，即：一个棘爪钩的止动端磨损严重，磨损量约2.3mm，此磨损量导致棘爪钩可以在止动端不插入对正孔时也可以打开，并勾断钢索造成事故。

造成此事件的失效零件——棘爪，其出现非正常磨损的位置，在发动机手册的检查章节中并无尺寸测量的要求。在发动机的正常运行过程中，此配合位置相对运动很少，不应出现较大程度的磨损量，所以手册中也并无尺寸检查要求。而此失效的棘爪应是使用时间过长，由微小的磨损量常年累积而成的，这其实也是发动机老化带来的失效形式之一。（见图3）

图3 棘爪止动端磨损

为避免此事件再次发生，我们将棘爪的失效位置增加了尺寸检查要求，并在棘爪组件拆下与装上后都增加了相应检查，确保棘爪钩在正常姿态下与钢索保持足够间隙。
