立式迷宫往复压缩机轴瓦损坏原因分析及对策

(中科 (广东) 炼化有限公司 广东湛江 524000)

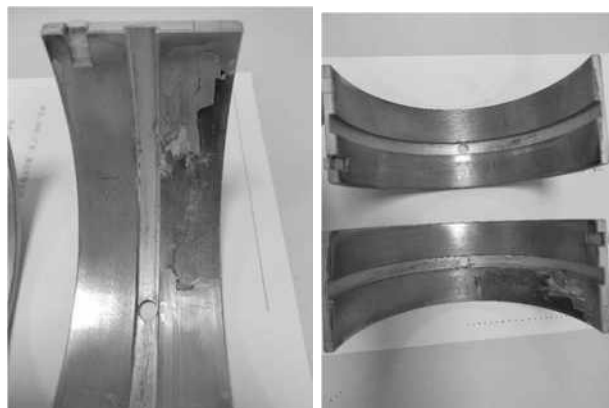
抽出活塞后, 发现一级二列活塞 (活塞直径: 490mm) 上表面东侧与缸盖有碰撞的痕迹, 接触长度约占周长的 $1/4$, 宽度约 2cm , 碰痕从圆周向圆心由深变浅, 该活塞裙西侧上部的迷宫槽与缸体碰撞。同时发现一级二列活塞的导向轴承合金层北侧中间有直径为 $\phi 5\text{mm}$ 的圆面积脱落。吊出缸体, 抽出十字头和连杆, 发现一级二列连杆大头瓦上瓦西侧中部部位的合金脱落 (见图 1), 尺寸约为 $65 \times 30\text{mm}$, 与后续清理曲轴箱发现 3 块脱落的轴瓦合金的尺寸大小匹配。一列、三列、四列的大头瓦没有合金层脱落, 但均有明显的磨损; 而四列连杆的小头瓦则没有明显的磨损。再抽出曲轴, 检查三组主轴瓦, 磨损均不明显。

图 1 一级二列连杆大头瓦上瓦西侧中部脱落

从拆检的情况分析: 振动突然变大的原因是由于一级二列连杆大头瓦上瓦西侧中部脱落, 瓦间隙变大, 加上导向轴承磨损, 间隙变大, 垂直导向性减弱, 二列活塞向西倾斜, 导致活塞裙西侧与缸体内壁碰撞, 同时活塞东侧翘起的高度大于活塞上止点与缸盖的间隙, 活塞与缸盖轻微碰撞, 引起振动上涨。

对主轴瓦、大头瓦、小头瓦进行受力分析,主轴瓦受力主要是受到曲轴向下的压力;小头瓦受到的是连杆向上的推力和活塞向下压力,水平方向的受力,由十字头滑履承受;而大头瓦受到的是连杆的反作用力和曲轴曲拐圆周运动方向的切向推力,而且随着曲拐转到不同的位置受到以上两个作用力方向及合力的方向是在不断的变化,大小也在不断地变化,因此,大头瓦的受力最复杂,且不断交变循环,在交变作用下,轴瓦间隙在不断变换位置,润滑油膜的形成也不稳定的,造成润滑不良,加上交变受力和振动,轴瓦更容易疲劳磨损,轴瓦磨损后与轴的摩擦力增大,在摩擦力和交变振动的作用下,轴瓦合金层容易与基体松脱分离,受力挤压脱落。

根据以上分析,更换四列活塞连杆的大头瓦和有损伤的导向轴承,考虑到活塞与缸体发生了碰磨,对缸盖、活塞进行了平面度和着色检查,对活塞杆进行了圆跳动检查。发现撞缸的活塞和活塞杆均发生了轻微变形,更换新的活塞及活塞杆。

(7) 大头瓦采用的是薄壁瓦,合金层厚度仅为 0.6 mm ,使用两年后就出现磨损而脱落,造成压缩机振动急剧上涨,对机组的运行显然是不利的。因此,建议采用整体铝镁合金轴瓦,一方面可以消除轴瓦合金层脱落问题,另一方面可以延长轴瓦的使用寿命。而且铝合金轴瓦基体材料的熔点($650\text{ }^\circ\text{C}$)远高于巴氏合金的熔点($250\text{ }^\circ\text{C}$),抗高温变形性能更优良。
