中间换热器筒体开裂原因分析

袁 园

(石家庄正元塔器设备有限公司)

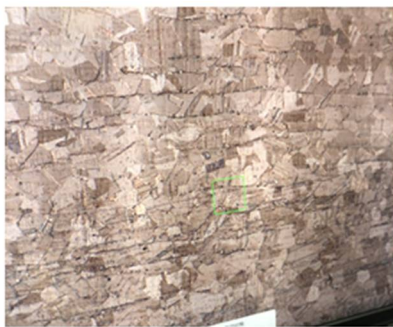
图 1 1号试样 500×

图片说明: 均匀、等轴的奥氏体组织,晶内有孪晶,晶粒度约为 8.5 级。

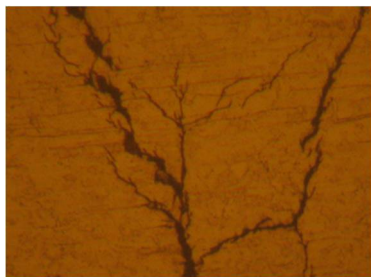
图 3 2号试样裂纹处 200×

图片说明: 均匀、等轴的奥氏体组织,裂纹有分叉呈树枝状,裂纹剖面形态具有应力腐蚀的特征。

③壳程筒体钢板及环焊缝组织为均匀、等轴的奥氏体组织;焊缝内表面均存在裂纹,裂纹源于设备内表面(具有一定的深度,1~5mm 不等),由内向外扩展延伸,裂纹有分叉呈树枝状,裂纹剖面形态具有应力腐蚀的特征。

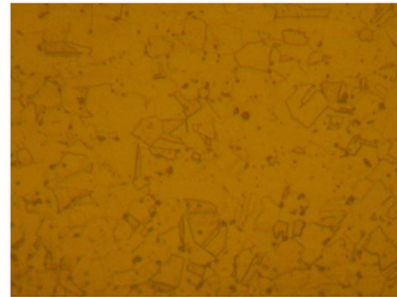
图 4 3号试样 200×

组织说明: 均匀、等轴的奥氏体,晶内有孪晶。
